## MONITORIZAÇÃO AMBIENTAL NO PORTO DE LEIXÕES Environmental monitoring in the Leixões harbor

Neste contexto são apresentados dois casos que se referem a duas empreitadas realizadas no porto de Leixões, a *Empreitada de Estabelecimento da Bacia de Rotação e do Canal de Acesso à Doca n.º 4* e a *Empreitada de Construção do Novo Terminal Multiusos no Porto de Leixões*.

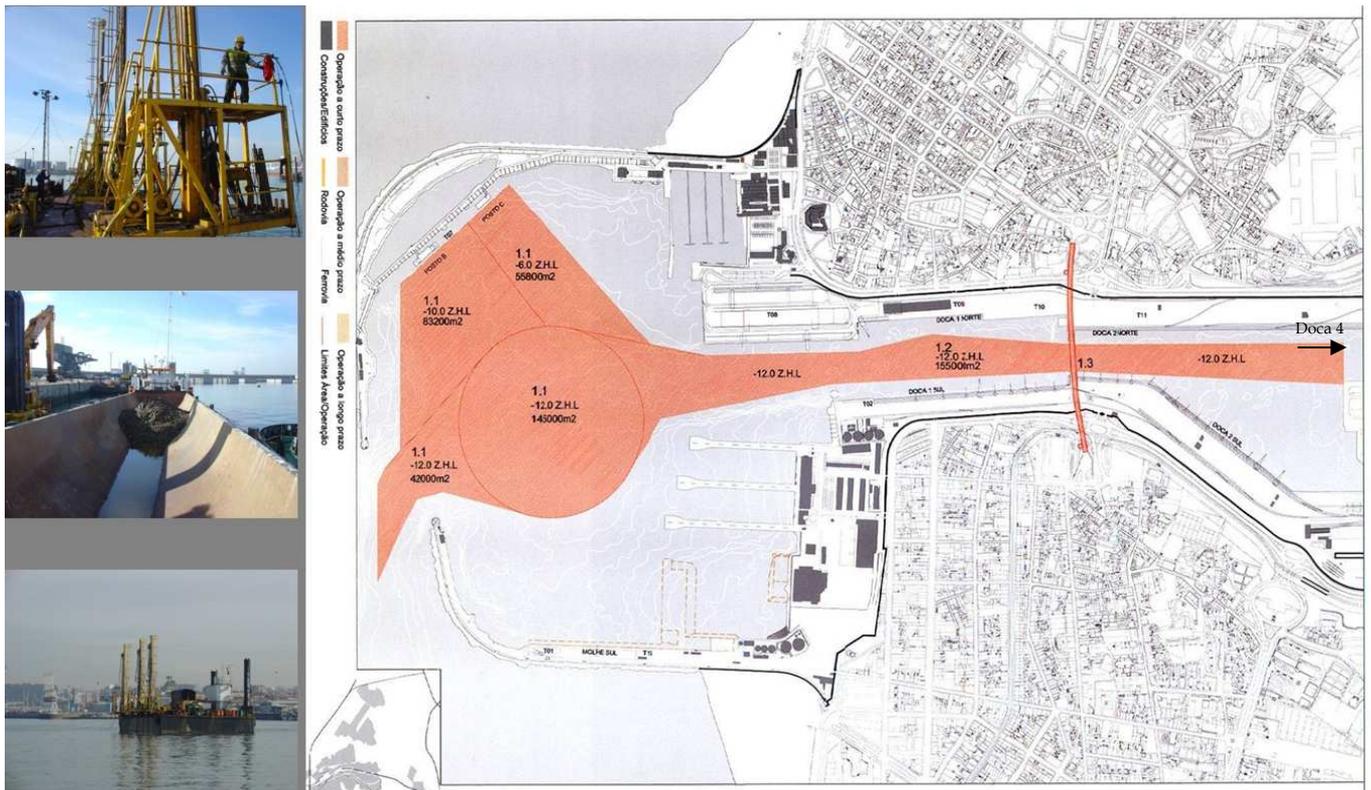
Figura 1. Meios envolvidos e área intervencionada no âmbito da empreitada de Estabelecimento da Baía de Rotação e do Canal de Acesso à Doca n.º 4.

A caracterização da situação prévia à realização da obra, e a respectiva monitorização durante e após a fase de obra, constituem as principais actividades levadas a cabo no âmbito da monitorização ambiental. A Empreitada de Estabelecimento da Bacia de Rotação e do Canal de Acesso à Doca n.º 4, envolveu trabalhos de dragagem e quebramento de rocha para rebaixamento do canal de acesso à doca n.º 4, Figura 1, com vista à recepção de navios de maiores calados.

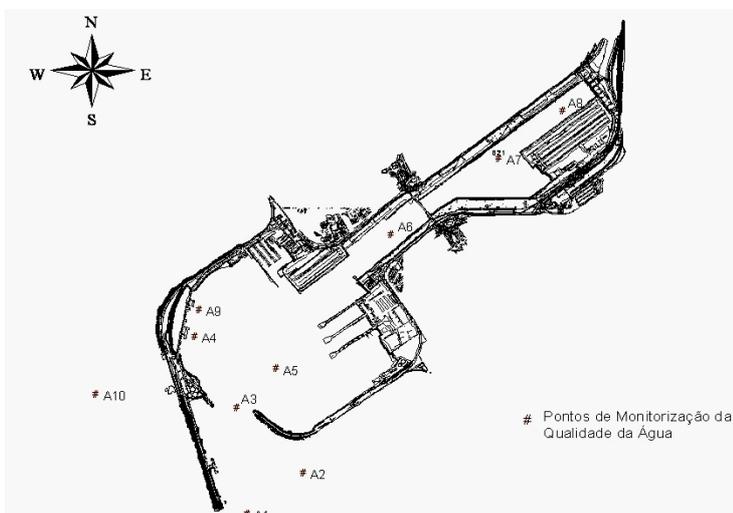
Figura 2. Pontos de amostragem da Qualidade da Água.

No Porto de Leixões as amostras de água foram recolhidas em 10 locais, 9 dos quais no interior da área portuária e 1 fora da área de influência do Porto (ponto de controlo), Figura 2. Em cada ponto foram recolhidas, com auxílio de uma embarcação da APDL, duas amostras de água, uma à superfície e outra a cerca de 9 metros de profundidade, Figura 3.

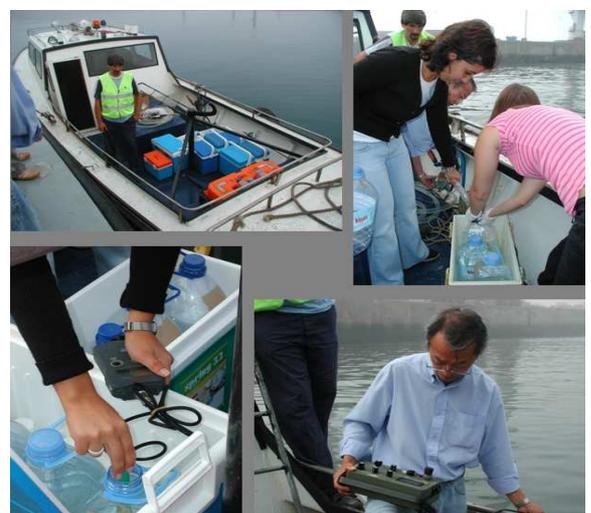
Figura 3. Imagens da recolha e análise da Água.

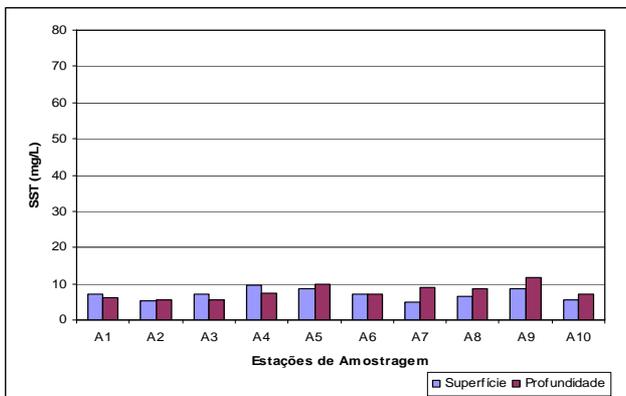
Figura 4. Distribuição dos Sólidos Suspensos Totais no Porto de Leixões - Agosto 2005.

Nas Figuras 4 a 11 apresenta-se a evolução dos parâmetros que registaram maiores variações em duas épocas distintas. Alguns parâmetros, como a temperatura, sofrem normalmente variações. Algumas variações podem também estar associadas a acções exógenas, como é o caso do efeito da variação do caudal no rio Leça, que, em caso de cheia, pode fazer sentir o seu efeito em toda a bacia portuária. Existem ainda efeitos associados às correntes de maré que poderão alterar os valores obtidos nos SST. A concentração de SST em Agosto (Figura 4) foi sempre inferior a 25 mg/L, podendo a água ser classificada como "sem poluição", de acordo com os critérios de qualidade de água para usos múltiplos do INAG. Em Janeiro de 2006 (Figura 5), porém, foram várias as estações de amostragem que ultrapassaram esse limite, o que, do ponto de vista das partículas em suspensão, leva a classificar as águas como "poluídas". De um modo geral, os valores obtidos em profundidade são superiores aos obtidos à superfície.

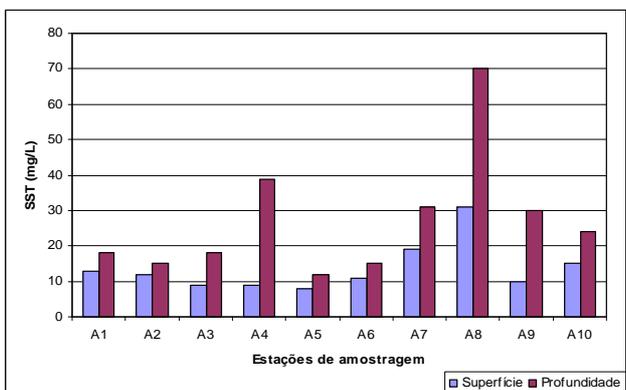
Figura 5. Distribuição dos Sólidos Suspensos Totais no Porto de Leixões - Janeiro 2006

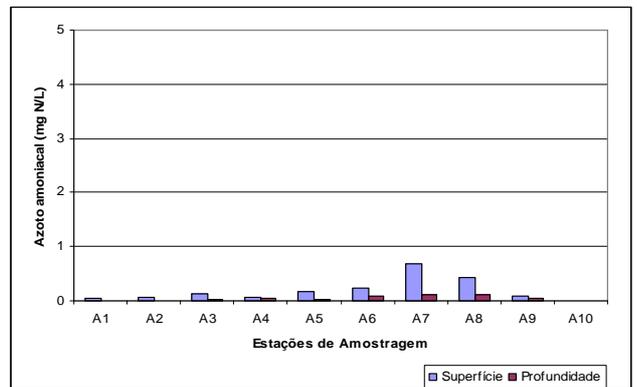
Figura 6. Distribuição do azoto amoniacal no Porto de Leixões - Agosto 2005.

As concentrações de azoto amoniacal em Agosto de 2005 (Figura 6), permitem, de um modo geral, classificar as águas, de acordo com os critérios do INAG, como “sem poluição” ( $\leq 0,08$  mg N/L). Há locais, no entanto (estações A3, A5, A6, A7 e A8, à superfície, e A6, A7 e A8, em profundidade), em que as águas devem ser consideradas como “fracamente poluídas”. Em Janeiro de 2006 (Figura 7), a maioria dos locais apresentou valores típicos de uma água “fracamente poluída”, com excepção das estações A6 e A7, à superfície, em que as concentrações de azoto amoniacal são características de uma água “muito poluída”, e da estação A8, também à superfície, classificada como “extremamente poluída”. De salientar que as estações A6, A7 e A8 estão localizadas no extremo do canal de acesso, junto da Doca n.º 4, sendo a qualidade da água nessa zona afectada pela afluência do rio Leça.

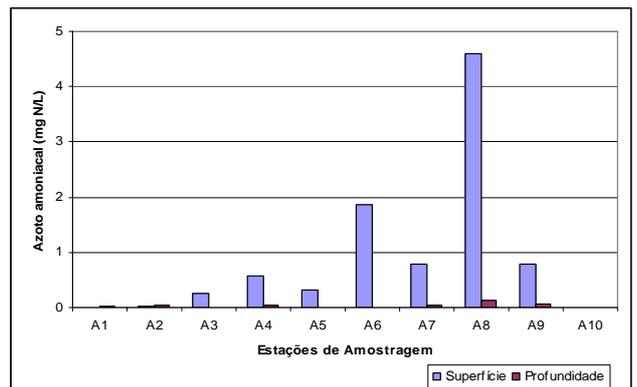
Figura 7. Distribuição do azoto amoniacal no Porto de Leixões - Janeiro 2006.

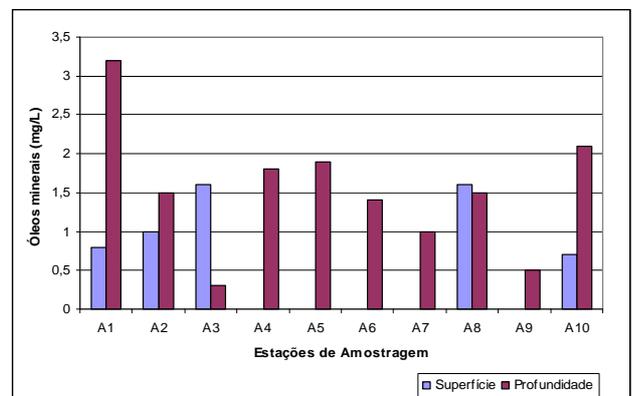
Figura 8. Distribuição dos óleos minerais no Porto de Leixões - Agosto 2005.

Em Agosto de 2005, o teor de óleos minerais (Figura 8), ultrapassou em diversas estações de amostragem o valor máximo recomendável para fins balneares (VMR=0.3 mg/L), excepto à superfície nas estações A4, A5, A6, A7 e A9 e, em profundidade, na estação A3. De modo similar, em Janeiro de 2006 (Figura 9), apenas nas estações A1, A2, A3 e A5, à superfície, e nas estações A2 e A3, em profundidade, foram registados valores inferiores ao VMR.

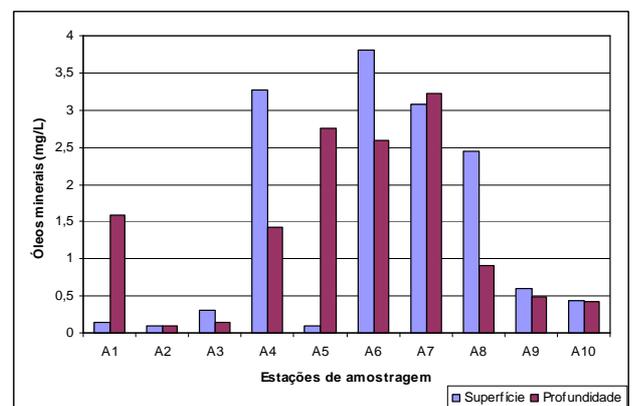
Figura 9. Distribuição dos óleos minerais no Porto de Leixões - Janeiro 2006.

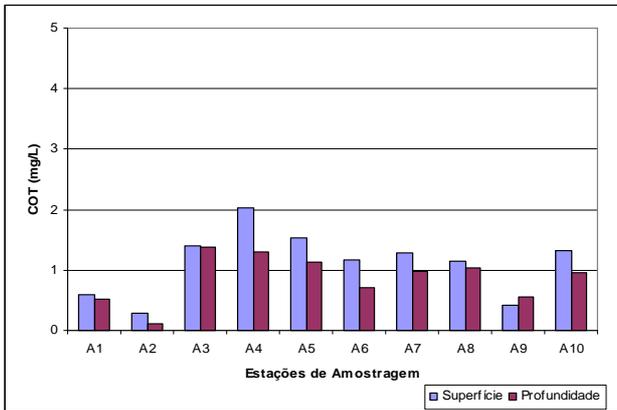
Figura 10. Distribuição do Carbono Orgânico Total no Porto de Leixões – Agosto 2005.

Para os teores de matéria orgânica, expressa como carbono orgânico total (COT), em Agosto de 2005 (Figura 10), registaram-se, em todas as estações de amostragem, concentrações inferiores a 2 mg/L.

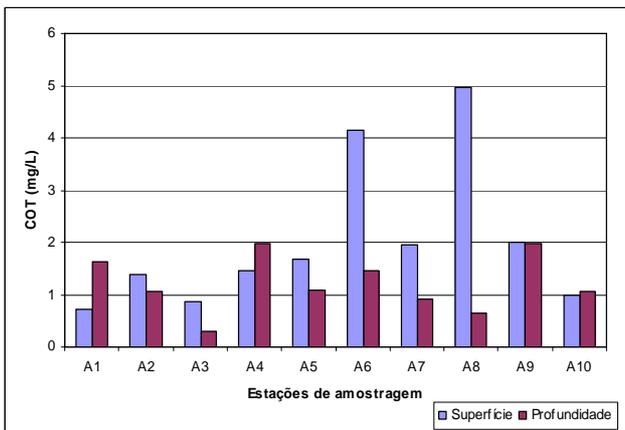
Figura 11. Distribuição do Carbono Orgânico Total no Porto de Leixões – Janeiro 2006.

No entanto, em Janeiro de 2006 (Figura 11), na água de superfície das estações A6 e A8, obtiveram-se valores de COT relativamente elevados (4.1 e 5.0 mg/L).

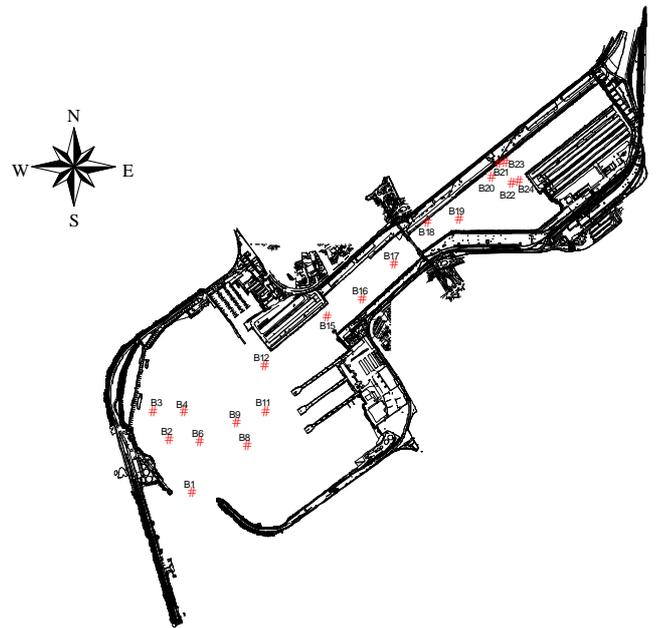
Figura 12. Pontos de amostragem da Qualidade dos Sedimentos.

A caracterização dos sedimentos no Porto de Leixões foi realizada na malha de pontos representada na Figura 12, através da recolha de amostras representativas de toda a coluna de material a dragar, Figura 13, e posterior caracterização física, química e de toxicidade. Não está indicado o local de vazadouro que se localiza a cerca de 2.26 milhas do Porto de Leixões.

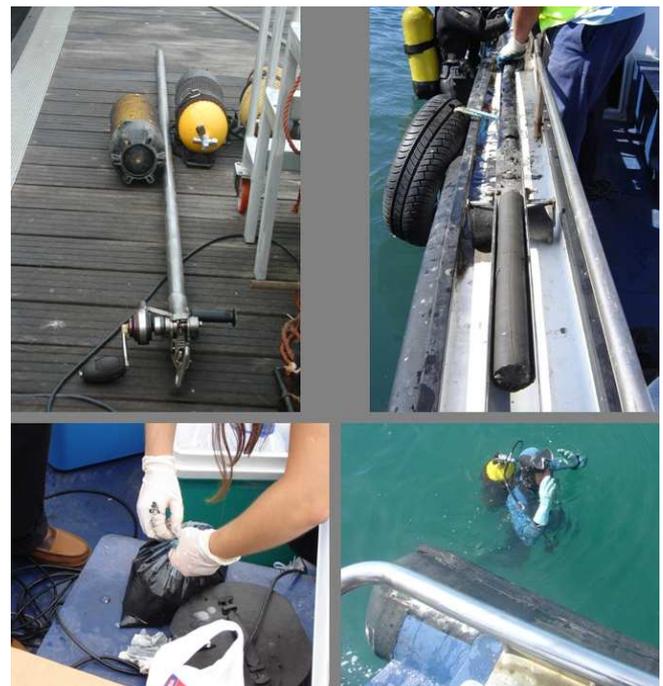
Figura 13. Imagens da recolha dos Sedimentos.

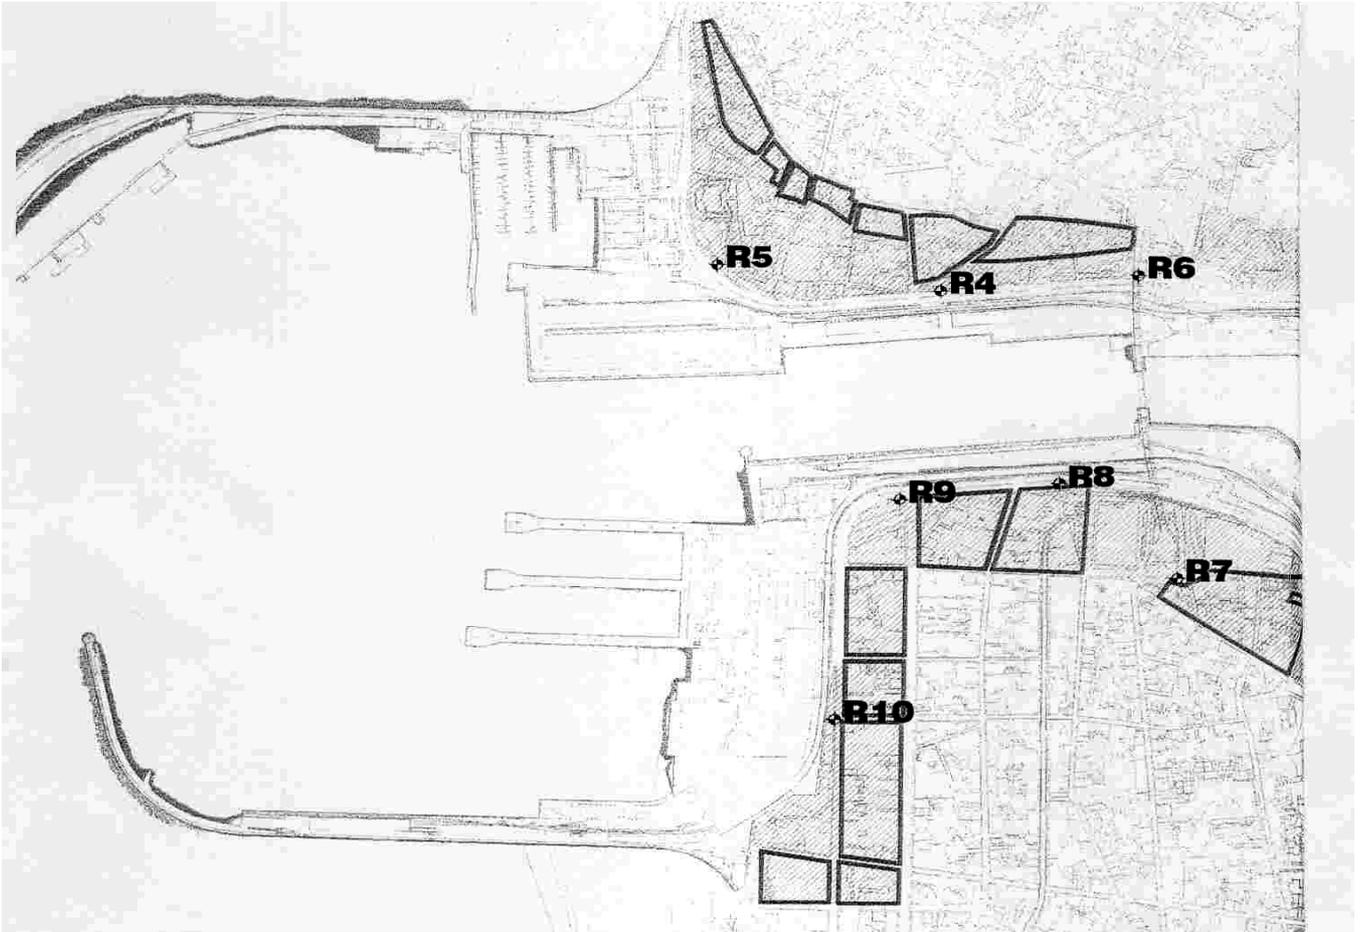
Figura 14. Malha de pontos definidos para controlo do Ruído (Laboratório de Acústica - IC).

Tendo por objectivo a monitorização do ruído durante toda o período da obra, foi definida uma malha de pontos de controlo alargada, Figura 14, dos quais eram seleccionados em cada campanha os que se encontrassem mais próximos da frente de obra.

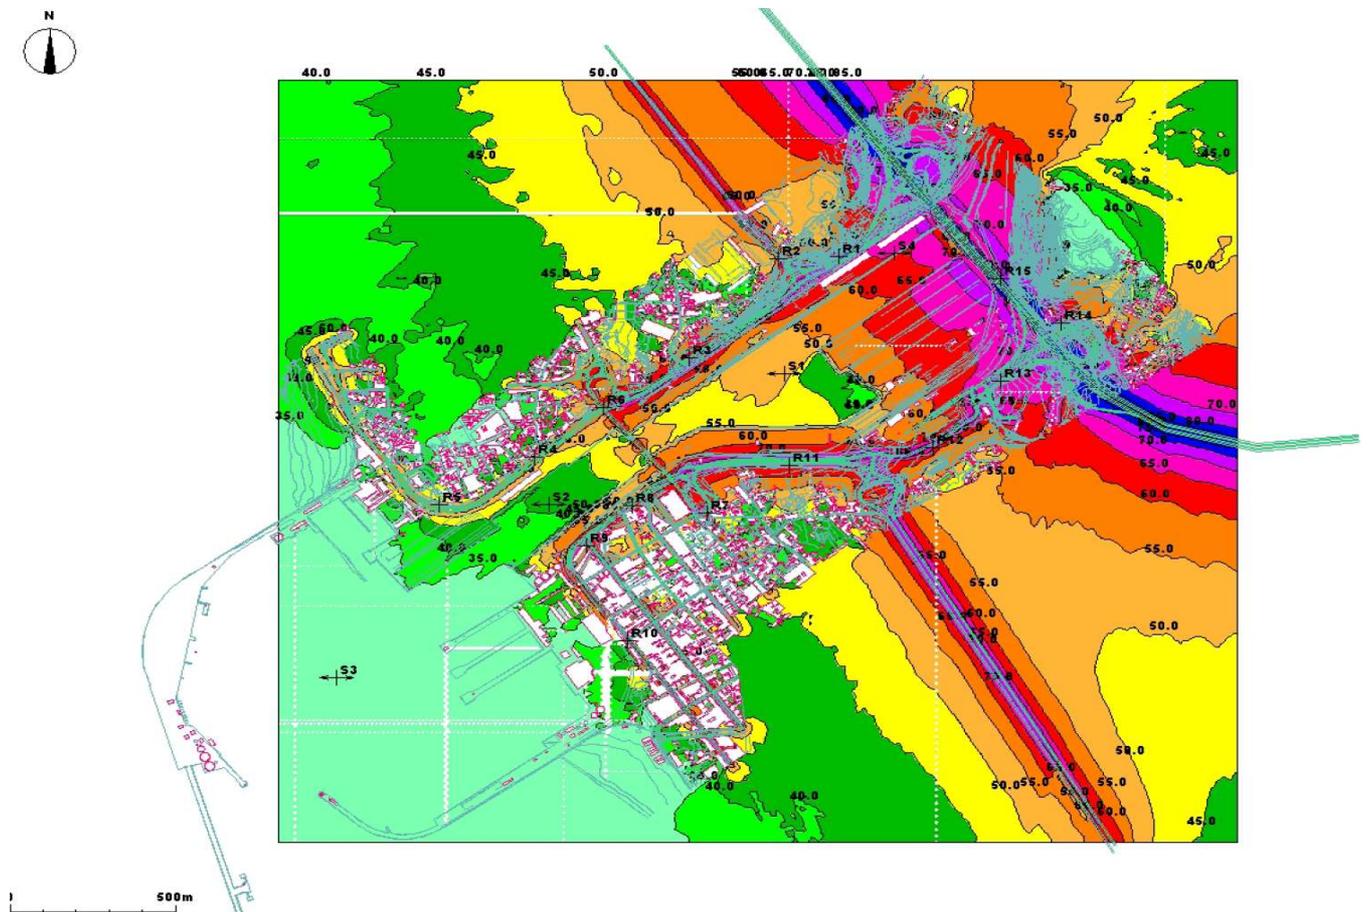
Figura 15. Mapa de Ruído da envolvente. (Laboratório de Acústica - IC).

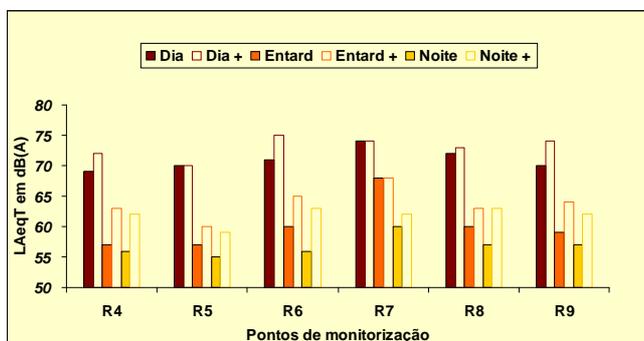
Figura 16. Síntese da exposição ao ruído dos pontos de monitorização.

A figura 16 mostra uma síntese dos valores de monitorização nos pontos fixos onde foi alguma vez detectável o ruído da empreitada. Observa-se que dos dez pontos monitorizados só em seis é que essa actividade foi detectada. No gráfico apresentam-se para cada ponto de monitorização três colunas referentes ao  $L_{AeqT}$  para cada um dos períodos de referência. Identificam-se por linhas os valores máximos alguma vez percebidos nesses pontos resultantes da actividade da empreitada.

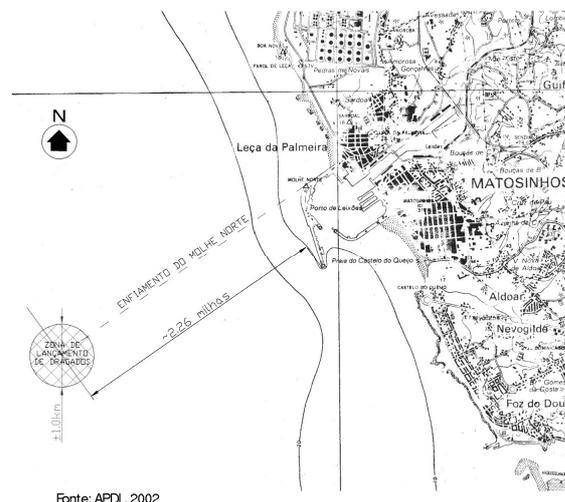
Figura 17. Local de deposição do material dragado.

Para além da monitorização da qualidade da água, da qualidade dos sedimentos e do ruído foi também exigida pela Autoridade de AIA a monitorização da componente Biótica no local de deposição do material dragado, vulgarmente designado por vazadouro, Figura 17.

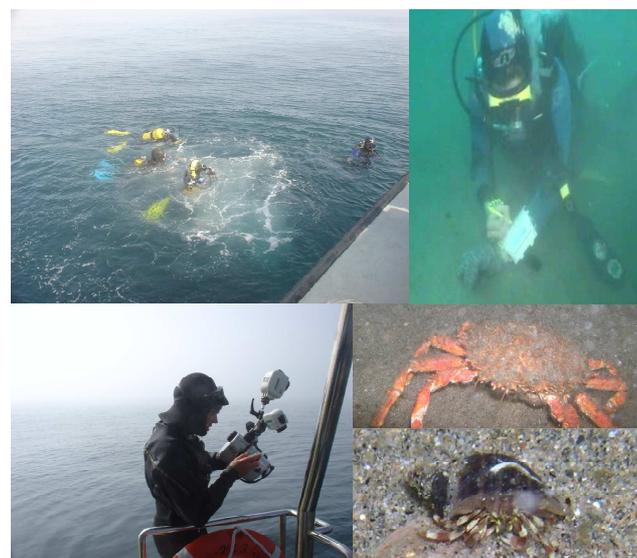
Figura 18. Mergulho no local de vazadouro.

As campanhas e a respectiva caracterização foram efectuadas com a colaboração de duas biólogas marinhas e de mergulhadores profissionais que apoiaram os mergulhos a  $30\text{ m}$  de profundidade, Figura 18.

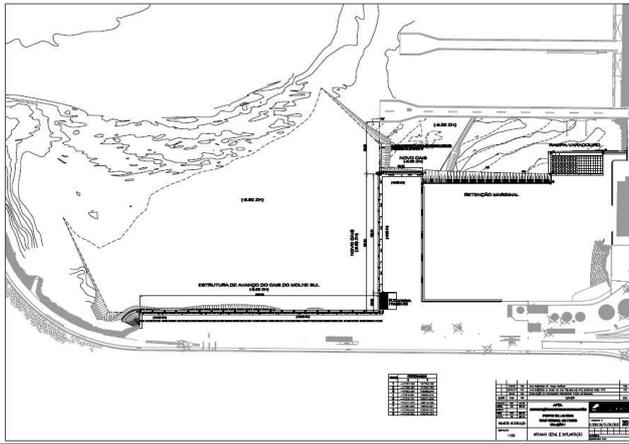
Figura 19. Novo Terminal Multiusos (adaptado de Consulmar).

Esta empreitada consiste na construção do novo terminal multiusos, a implantar no intradorso do molhe Sul do Porto de Leixões, será constituído por três cais acostáveis: uma estrutura de avanço do cais do molhe Sul, com 308.25 m de comprimento e fundos de serviço a -8.5 ZHL; um cais perpendicular ao molhe Sul, com 184.24 m de extensão e fundos de serviço a -8.50 ZHL; e um cais com 55.16 m, ortogonal ao anterior, com fundos de serviço a -5.00 ZHL, Figura 19.

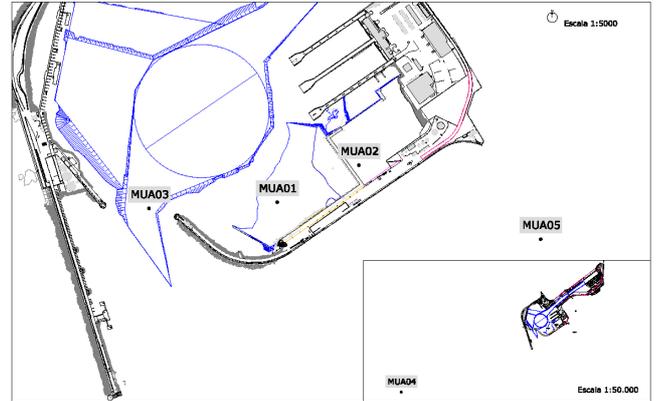
Figura 20. Estações de amostragem para a caracterização da água.

As amostras de água foram recolhidas em 5 locais, 3 dos quais no interior da bacia portuária e 2 fora da área de influência do Porto (ponto de controlo - MUA05; vazadouro - MUA04), Figura 20.

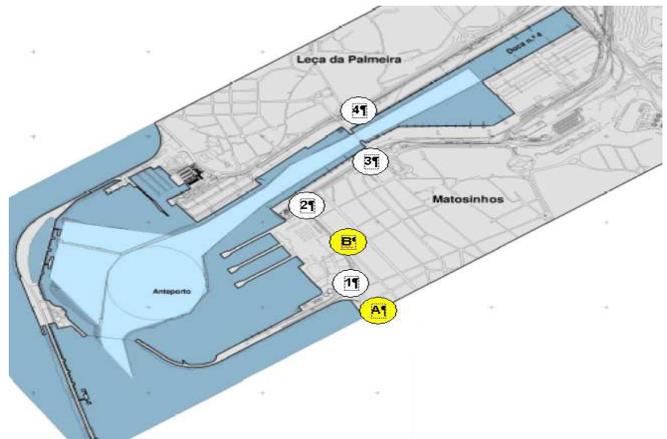
Figura 21. Localização de pontos de monitorização do ruído.

No que se refere ao Ruído, foram definidas campanhas de monitorização nos mesmos moldes das anteriormente efectuadas no âmbito da empreitada já descrita, tendo sido feitos pequenos ajustes com vista à adaptação ao novo Regulamento Geral do Ruído, que entrou entretanto em vigor. Os pontos monitorizados foram os que se apresentam na Figura 21. Nesta empreitada foram também efectuadas duas campanhas por mês, em dois dias não consecutivos e sem conhecimento da autoridade portuária, com vista a assegurar a independência das medições.
