## AS OBRAS DE DEFESA COSTEIRA NA COSTA DA CAPARICA. NA CRISTA DAS ONDAS DO MAR E DA COMUNICAÇÃO SOCIAL The Defensive Works at Costa da Caparica

FERNANDO VELOSO-GOMES <sup>(1)</sup>, FRANCISCO TAVEIRA-PINTO <sup>(2)</sup>, JOAQUIM PAIS-BARBOSA<sup>(3)</sup>,  
JOÃO COSTA<sup>(4)</sup> & ANTÓNIO RODRIGUES <sup>(4)</sup>

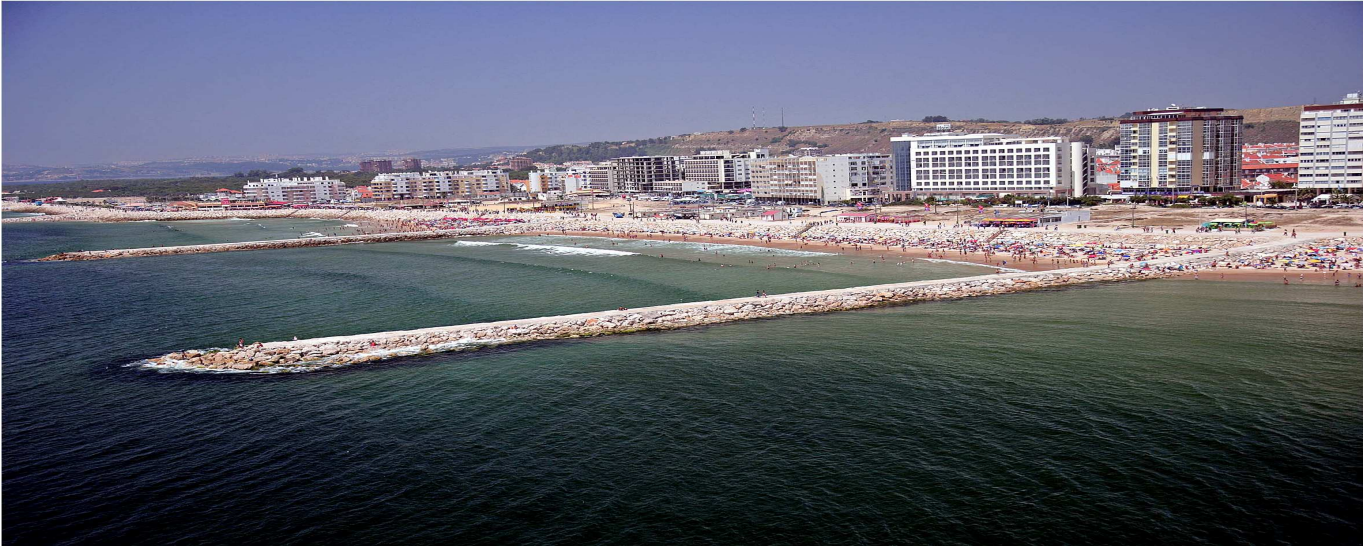
Figura 1. Esporões e obra aderente da frente urbana da Costa da Caparica após a Empreitada de reperfilamento (Junho de 2006).

- Reperfilamento dos esporões existentes (Figura 1), com o aumento do comprimento dos que passarão a ter um papel estruturante e reduzindo o comprimento dos que poderão vir a ser, a médio prazo, eliminados (Empreitada entre Outubro de 2004 / Maio de 2005 e Outubro de 2005 / Maio de 2006);
- Reperfilamento da obra aderente existente na frente urbana (Figura 2, Empreitada executada em 2005).

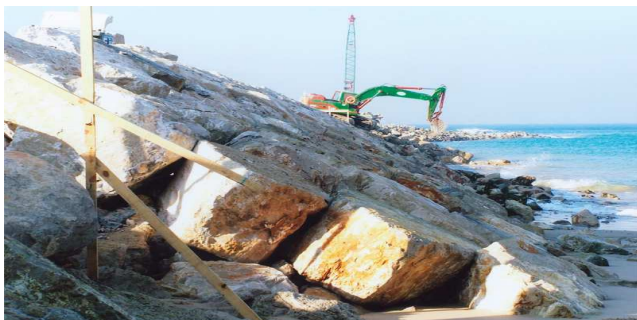
Figura 2. Operação de reperfilamento da obra aderente existente na frente urbana.

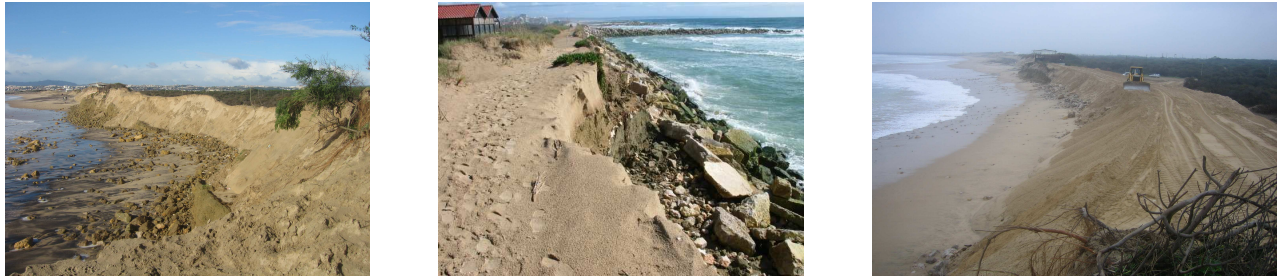
Figura 4. Situações críticas na praia de S. João e dique artificial de areia.

A intervenção de emergência, com a construção de uma obra de enrocamento e ripagens de areia, justificou-se porque esteve eminente a rotura do que restou do cordão dunar (por dois ou três metros). Se esta rotura tivesse ocorrido em 2003, os parques de campismo (onde existem utentes residentes) teriam sido atingidos com consequências que poderiam ser muito graves para as suas vidas e bens.

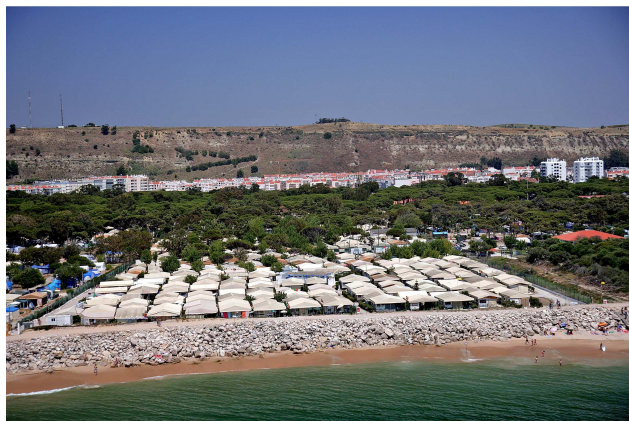
Figura 6. Um dos parques de campismo na praia de S. João em Junho de 2006 protegido pela referida obra de defesa aderente precária, reperfilada em 2007. Ao fundo a arribá fósil. Para quando a desocupação de uma faixa de segurança?

A comunicação social deu uma relevância inusitada aos acontecimentos do Inverno de 2006/2007, não proporcionando uma análise serena dos acontecimentos. Títulos como “Os números da tragédia” publicados pela imprensa referem-se a acontecimentos em que não se registaram mortes, nem feridos e em que os estragos em tendas de um “parque” de campismo situado em Domínio Público Marítimo foram de pequena monta e não deram lugar a um pedido formal de indemnização (Figuras 6 e 7).

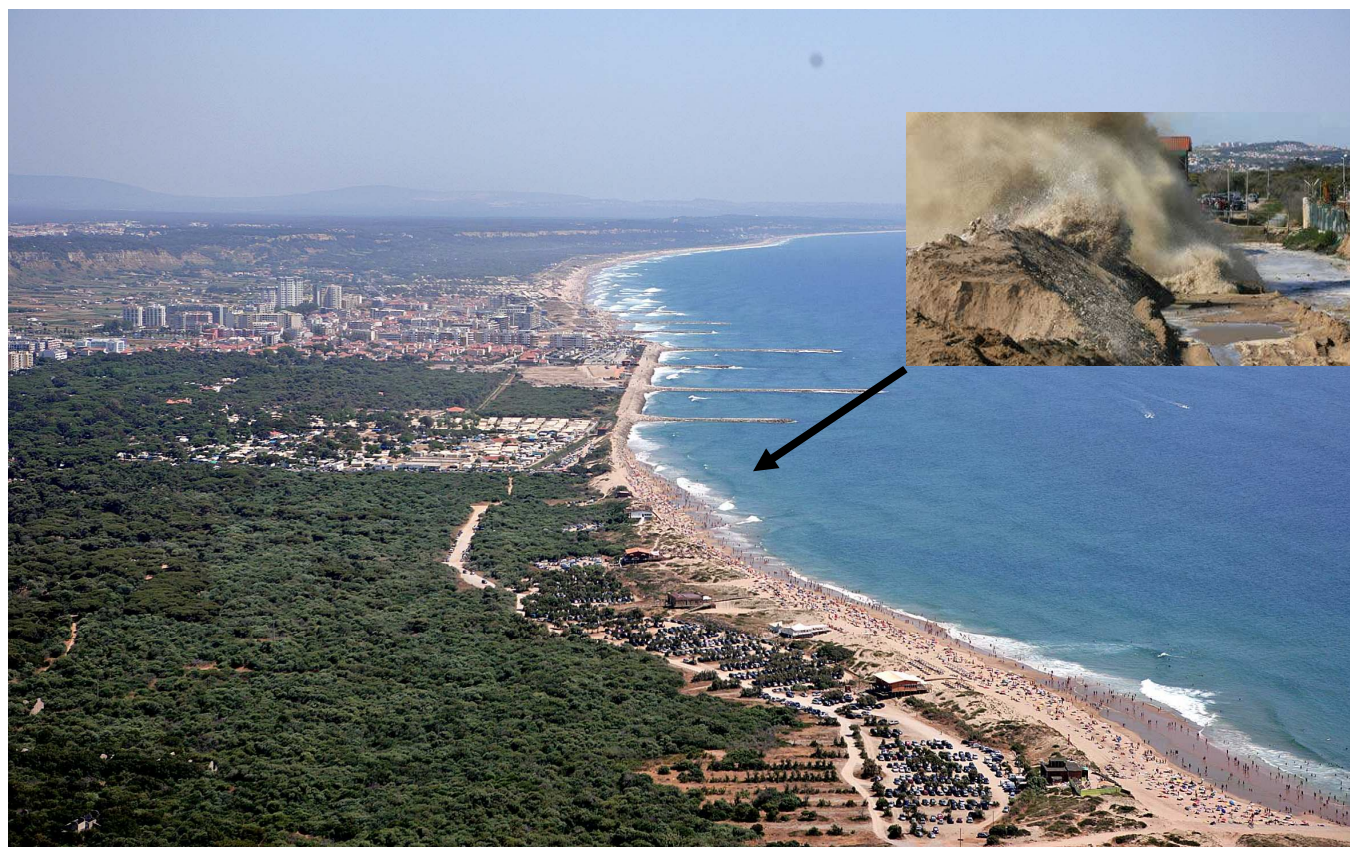
Figura 7. Praia de S. João e cidade da Costa da Caparica, vista de Norte para Sul. Fotografia de Junho de 2006, antes da alimentação artificial das praias e do reperfilamento da estrutura aderente junto dos parques de campismo. Local onde ocorreu o galgamento que inundou algumas tendas do parque de campismo. A frente urbana está actualmente em posição “avançada” em relação à configuração da linha de costa da extensa baía que se desenvolve desde a Cova do Vapor até ao cabo Espichel, o que é antinatural.

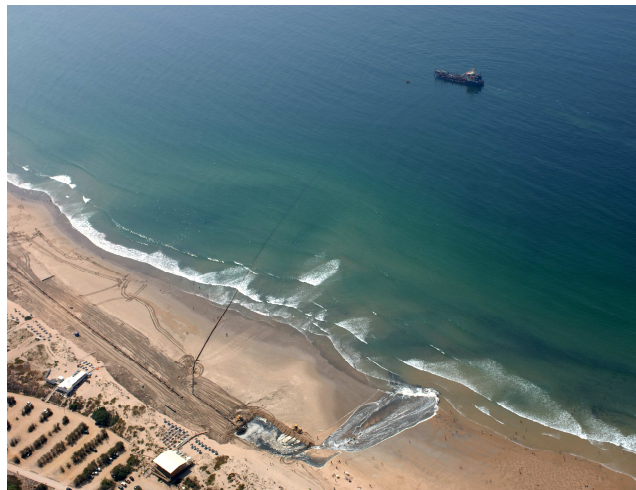
Figura 8. Operação em curso de repulsão de areias para a praia.

Na zona da praia foi efectuado o espalhamento e nivelamento das areias bombadas, com equipamento mecânico terrestre (Figuras 8 e 9). As operações decorreram de Sul para Norte. A duração de um ciclo completo de dragagem (dragagem no canal de navegação, navegação até à bóia junto da praia, operações de acoplamento da tubagem e repulsão das areias para a praia e desacoplamento, viagem de retorno) tinha a duração aproximada de 4 h (para cada uma das dragas).

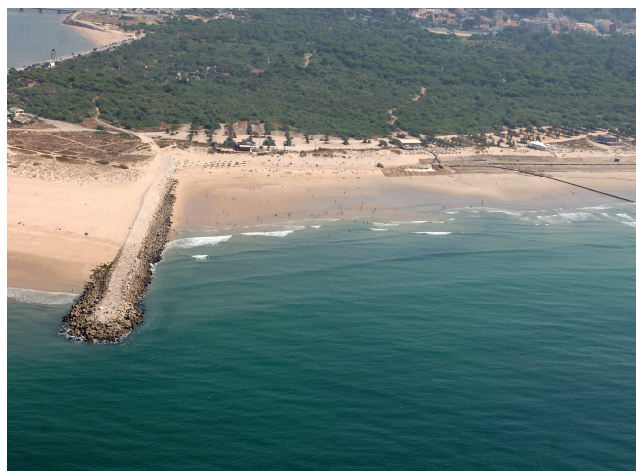
Figura 9. Operações em curso (finais de Agosto 2007) de alimentação artificial com areias, na praia de S. João (troço Norte, junto aos esporões da Cova do Vapor).

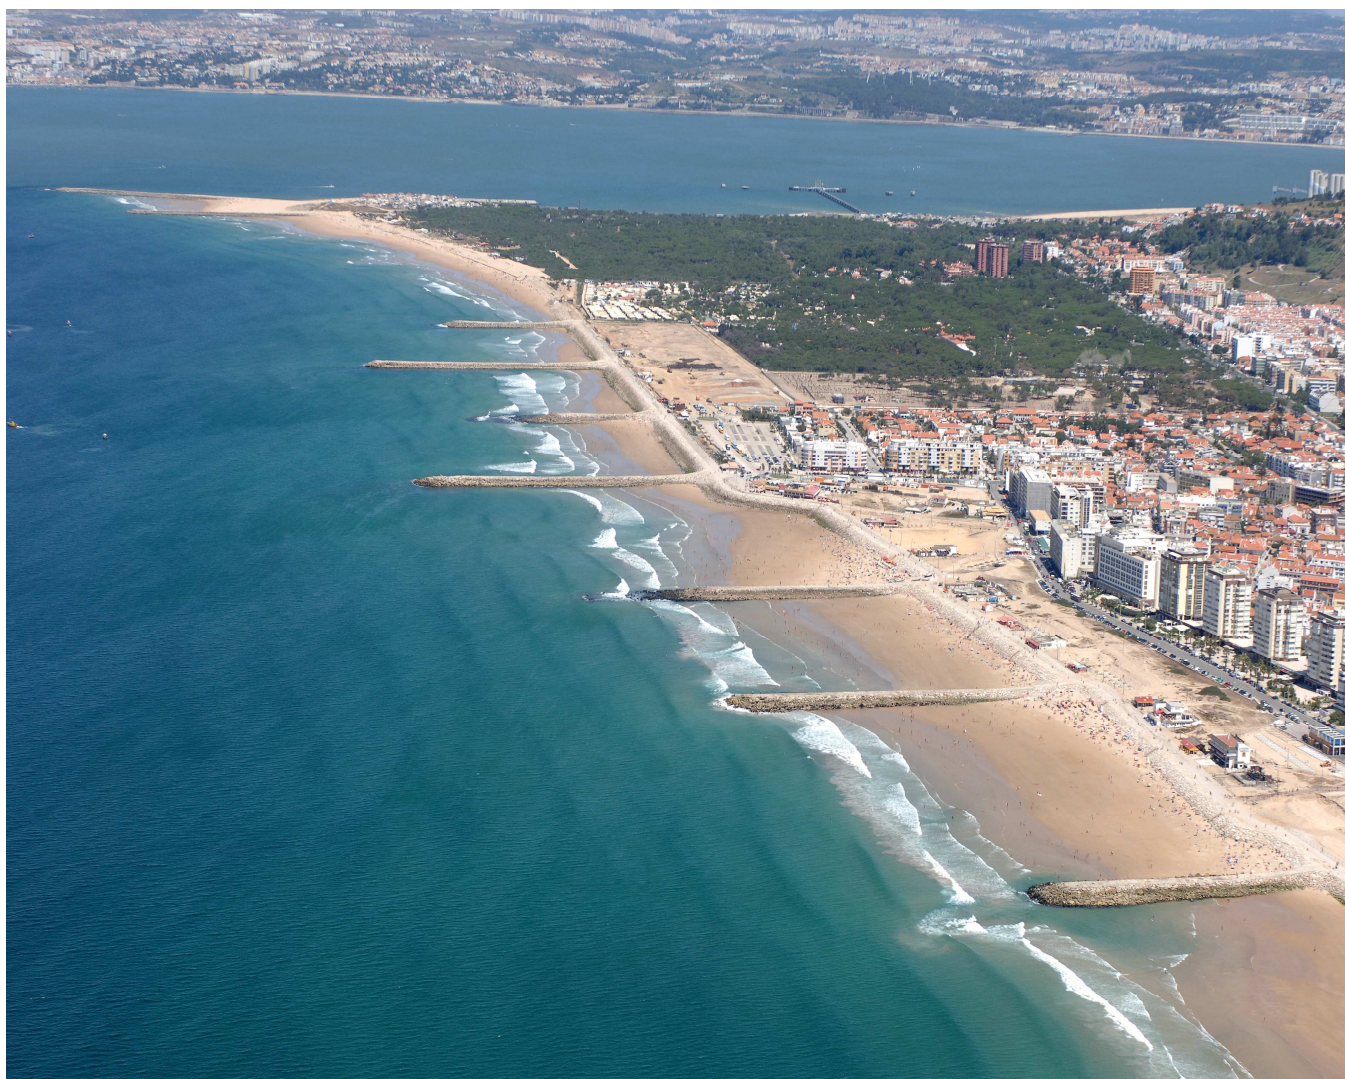
Figura 10. Frente urbana da Costa da Caparica e praia de S. João (em último plano) antes da alimentação artificial.

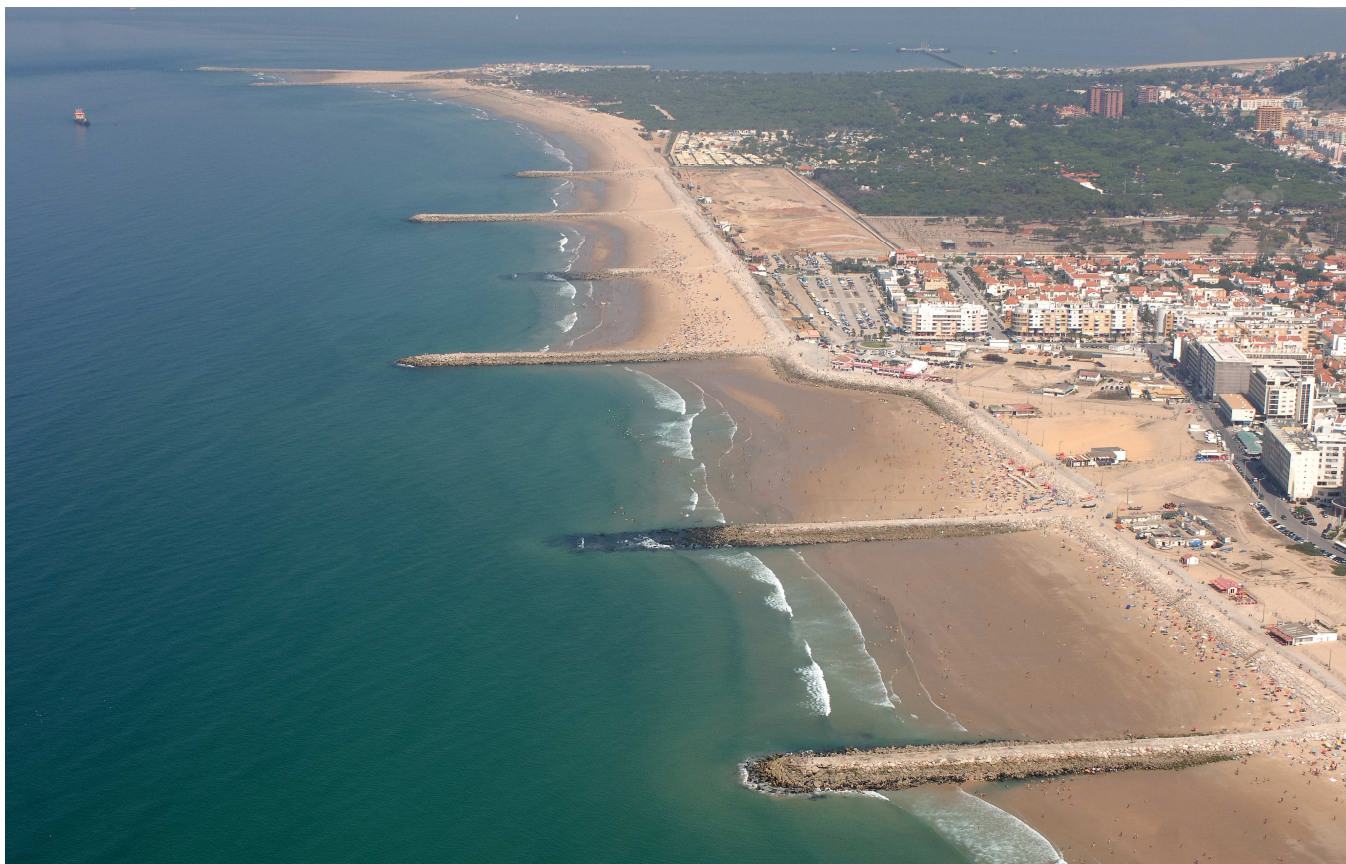
Figura 11. Frente urbana da Costa da Caparica e praia de S. João (em último plano) após a alimentação artificial.

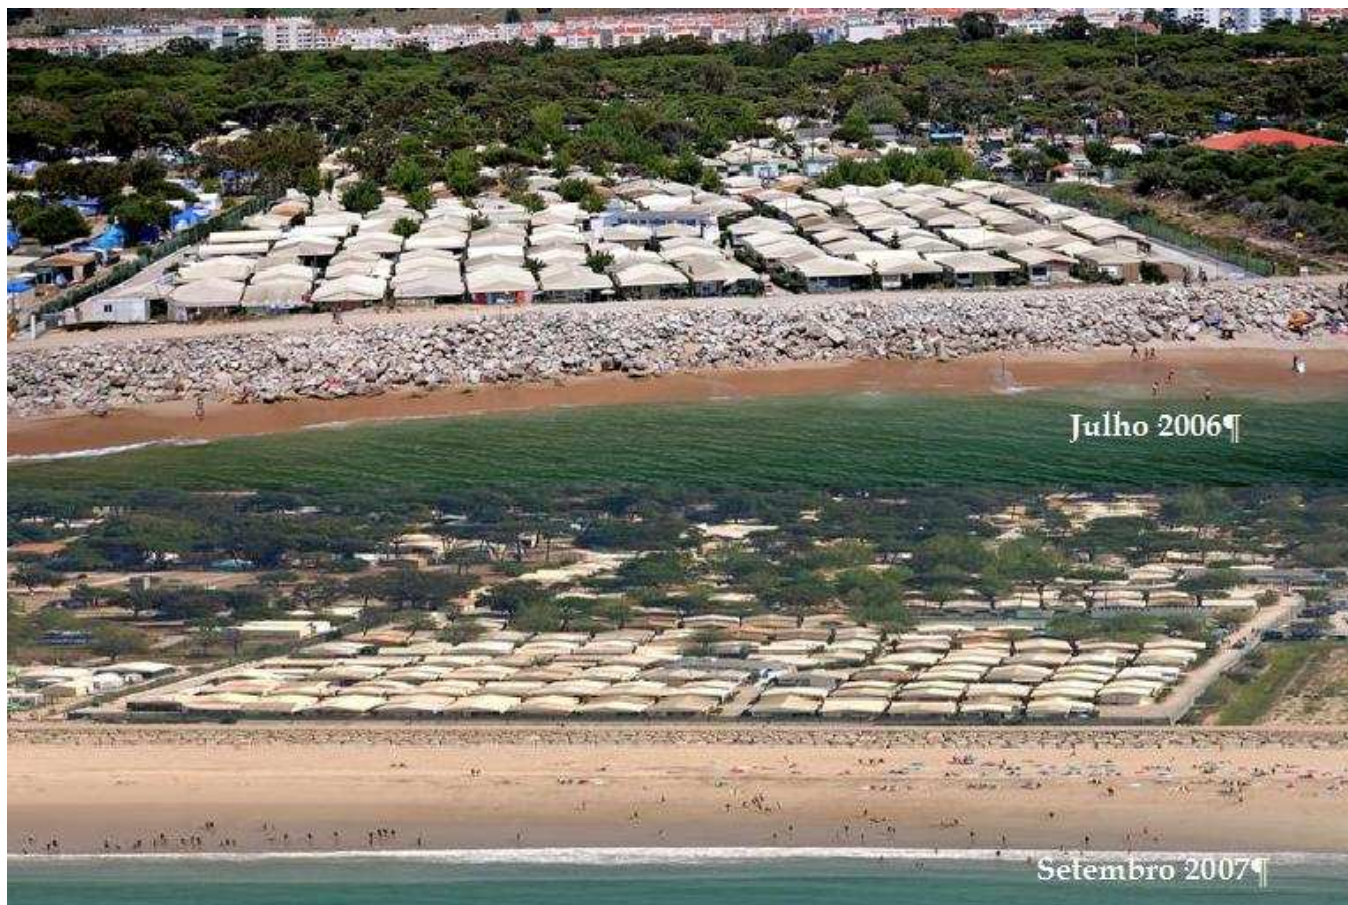
Figura 12. Situação na zona do parque de campismo, antes e após as intervenções (reperfilamento da obra aderente e alimentação artificial com areia).
