PROBLEMÁTICA E ANÁLISE DA EROÇÃO DAS MARGENS DE UM CURSO DE ÁGUA. EXEMPLO DE APLICAÇÃO AO RIO NEIVA

Problematic and Analysis of Streambank Erosion. Case Study of Rio Neiva

HÉLDER MAGALHÃES ⁽¹⁾ e RODRIGO MAIA ⁽²⁾

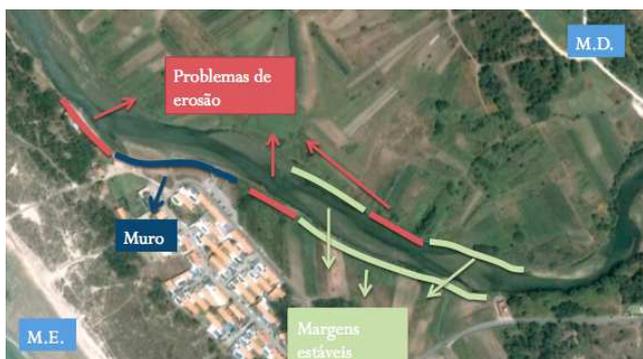
Figura 2. Troço estudado, com a identificação dos diferentes tipos de situações encontrados.

O estudo da erosão das margens incidiu sobre um troço final da zona estuarina, com cerca de 600 m de extensão, onde são mais visíveis sinais de erosão das margens, e que são assinalados na Figura 2. A zona murada da margem esquerda (M.E.) corresponde a um local onde já anteriormente tinha ocorrido uma intervenção.

Analisando ainda a Figura 2, pode aferir-se que existe um nítido contraste ao nível da utilização do solo em cada uma das margens.

Na margem direita (M.D.), desenvolvem-se exclusivamente actividades agrícolas, enquanto a margem esquerda (M.E.), é bastante urbanizada, havendo mesmo habitações muito próximas da linha de água. Nesta margem, desenvolvem-se também, mas com menor importância, actividades agrícolas que se estendem mesmo até à margem.

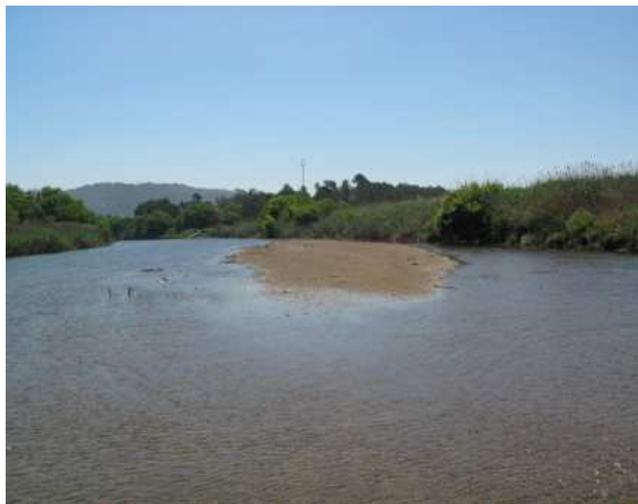
Figura 3. Acumulação de sedimentos na zona central do canal de escoamento.

No canal de escoamento existem vários locais onde existe a acumulação de sedimentos na zona central do canal (barras). Essas formações, no entanto, só estão emersas nos períodos de caudal mais reduzido, Figura 3.

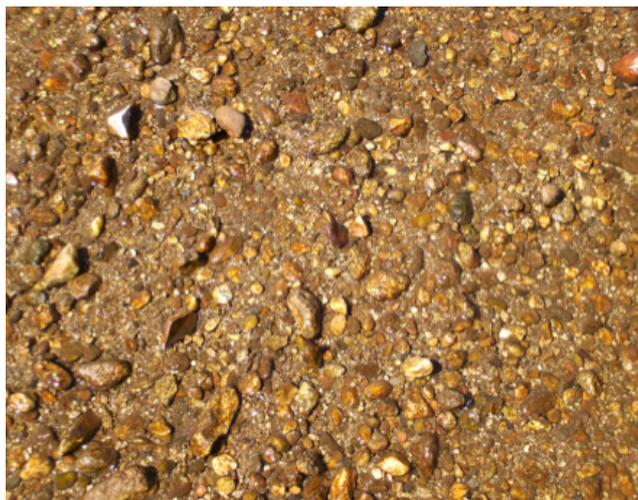
Figura 4. Granulometria e tipo de material do leito.

Relativamente ao material do leito do canal, pode constatar-se que, genericamente, a granulometria diminui de tamanho de montante para jusante, sendo maioritariamente composto por areia grossa em profundidade, enquanto que à superfície o material varia entre gravilha média e areia contendo também seixos, Figura 4.

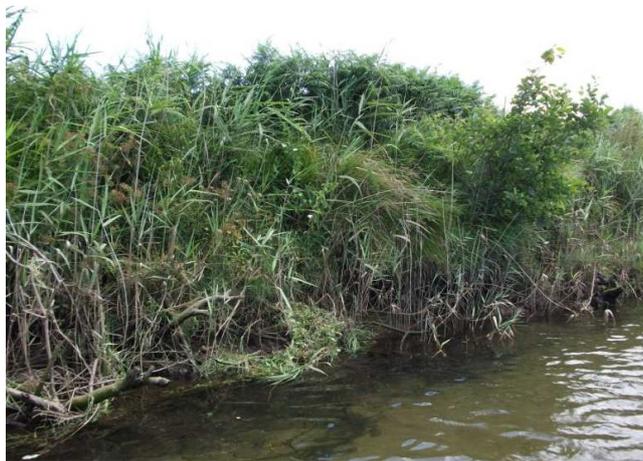
Figura 5. Vegetação característica do trecho estudado.

A cobertura vegetal das margens é abundante tanto na camada superficial como no talude, podendo ser constituída tanto por plantas herbáceas de várias espécies (Figura 5), como por árvores, algumas de grande porte. A vegetação ripícola também é abundante nas margens e apresenta grande vigor e altura cobrindo uma grande extensão do troço (Figura 5).

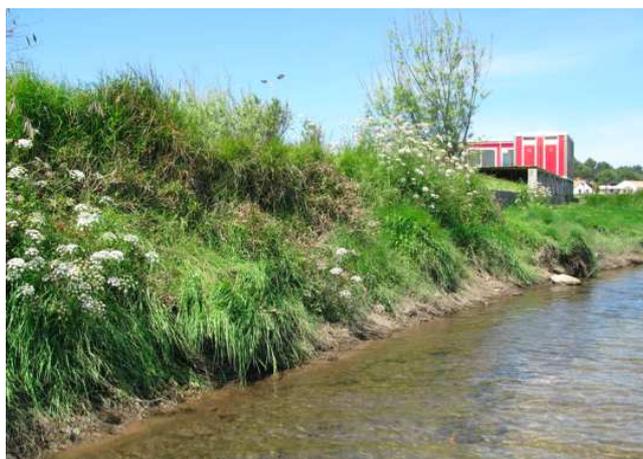
Figura 6. Geometria das margens.

A geometria e o material das margens são praticamente constantes ao longo de toda a zona percorrida: as margens apresentam uma altura média entre 2 e 2,5 m e ângulos de talude elevados (Figura 6), por vezes próximos dos 90°. O material das margens é composto por uma elevada percentagem de argila e silte, sendo a camada superficial composta por terra vegetal, Figura 7.

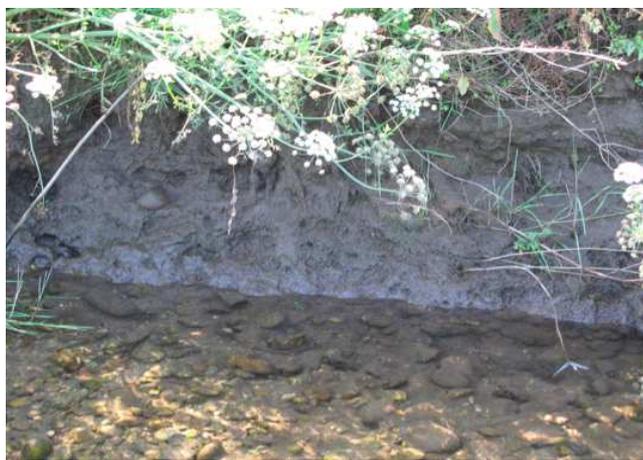
Figura 7. Material constituinte das margens.

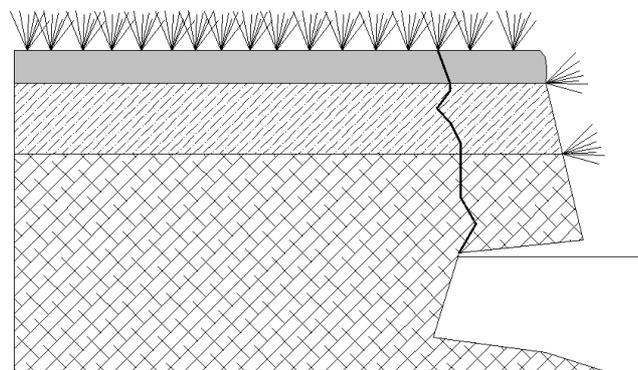
Figura 8. Esquema característico de rotura das margens devido à remoção do material da base. A linha vertical mais escura representa a superfície de rotura do material suspenso, adaptado de Thorne e Tovey (1981).

O mecanismo típico de erosão das margens presente no troço de estudo corresponde à remoção do material da base da margem devido à concentração das acções do escoamento. A contínua remoção do material tende a formar cavidades ao longo da parte inferior da margem que, sob a acção contínua do escoamento, se unem e formam consolas, Figura 8. A rotura da margem dar-se-á quando o peso do material suspenso exceder a capacidade resistente do material da margem, levando à sua queda, normalmente, em blocos com cerca de 0,5 a 1 m de extensão, Thorne e Tovey (1981).

No troço estudado, a erosão das margens, em determinados trechos, é potenciada e amplificada pela inexistência de revestimento vegetal junto à base da margem. Na realidade, a presença dessa vegetação contribui efectivamente para aumentar a resistência do material às acções do escoamento, pois o coberto vegetal altera a região de interface entre o escoamento e o material da margem, diminuindo a velocidade do escoamento, o que por sua vez conduz a uma diminuição das tensões actuantes sobre esse material, Gray e MacDonald (1989).

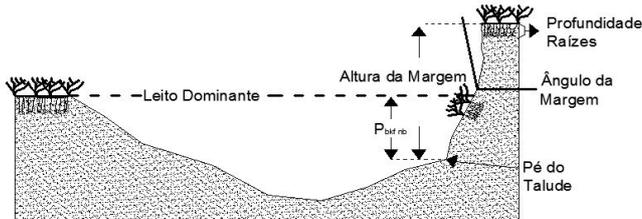
Figura 9. Esquema exemplificativo das características das margens utilizadas pela componente BEHI na elaboração das categorias de risco, adaptado de Rosgen (2001a).

A determinação da categoria de risco do BEHI começa com a recolha de vários dados in-situ sobre as características das margens do rio. Os dados recolhidos são: a altura (do talude) da margem, a distância (do pé do talude ao nível de água correspondente) ao leito dominante - $P_{bkf\ nb}$, a profundidade de penetração das raízes, a densidade de raízes, a percentagem da superfície do talude revestida e o ângulo (do talude) da margem, Rosgen (2001a), Figura 9.

Após a recolha dos dados relativos às características da margem, é possível determinar os diversos parâmetros que permitirão atribuir a categoria de risco à margem. Esses parâmetros são: a relação entre a altura da margem e a distância ao leito dominante; a relação entre a densidade de raízes e a altura da margem; e a densidade ponderada de raízes. Os valores da percentagem de protecção da superfície do talude e o ângulo da margem são também incluídos na determinação da categoria de risco.

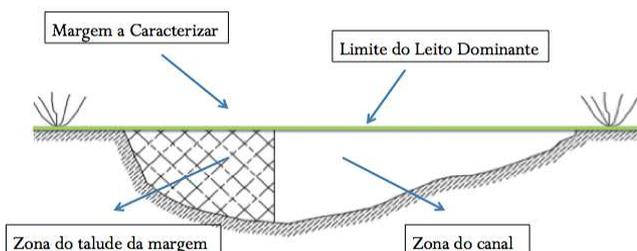
Figura 10. Esquema exemplificativo da localização das zonas onde são avaliadas as tensões de arrastamento para a determinação da categoria de risco da componente NBS, adaptado de Rosgen (2001a).

Para a determinação da relação entre as tensões é necessário calcular as tensões de arrastamento em duas zonas distintas do canal: na zona do talude da margem (τ_{nb}) e na zona do leito restante (τ_{bkf}), referenciadas (em extensão transversal) relativamente à largura de escoamento correspondente ao caudal dominante. Assim, à primeira corresponde um terço da largura do leito dominante, e à segunda a zona do leito restante, Figura 10.

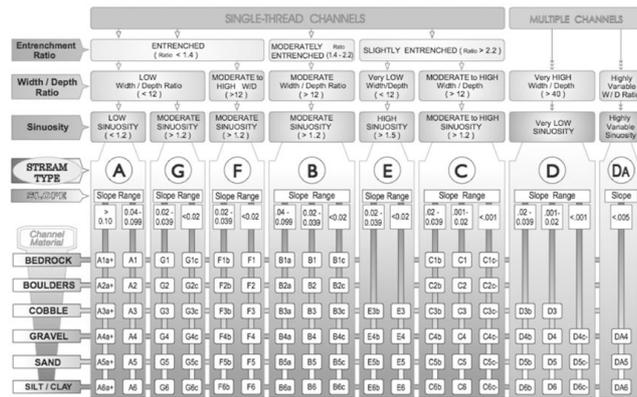
Figura 11. Matriz de classificação utilizada na determinação da categoria de rio dos dois primeiros níveis.

Na Figura 11 está identificada a matriz de classificação utilizada para determinar a categoria de rio para esses dois primeiros níveis.

O nível I da classificação envolve os parâmetros (i) a (iii), e permite classificar o tipo de rio em 8 classes principais (A a G); o nível II envolve os parâmetros (iv) e (v), e permite classificar as classes principais em 92 sub-classes.

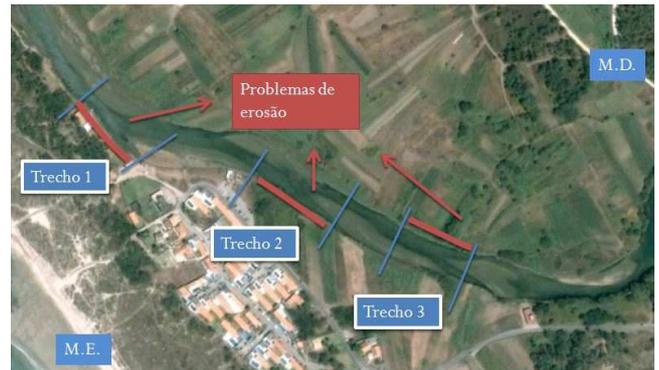
Figura 12. Localização no troço de estudo dos três trechos considerados.

A cada trecho do rio associado a cada um desses três locais (Figura 12) foi aplicada, de forma isolada, a metodologia de determinação da taxa de erosão descrita no ponto 6.

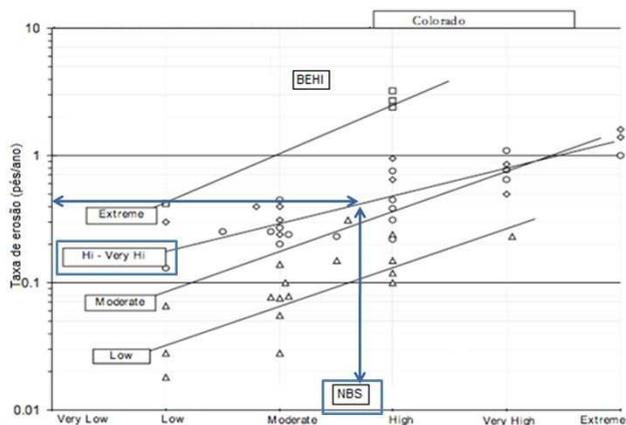
Figura 13. Esquema explicativo da determinação da taxa de erosão.

Assim, para a determinação dessa taxa de erosão, deverá ser feita a introdução da categoria de NBS no eixo das abcissas.

Com base nesse valor, e traçando uma recta paralela ao eixo das ordenadas, obtém-se o ponto figurativo correspondente ao trecho em questão, por intersecção dessa recta com a relativa à categoria de risco de BEHI identificada para esse trecho (Figura 13).

A ordenada do ábaco correspondente a esse ponto traduzirá o valor da taxa de erosão esperada para a margem (o valor, em pés/ano, deve ser multiplicado pelo factor de 30,48, para conversão em cm/ano). No Quadro 2 estão representadas as categorias de risco de BEHI e de NBS assim como as taxas de erosão previsíveis para cada um dos trechos analisados.

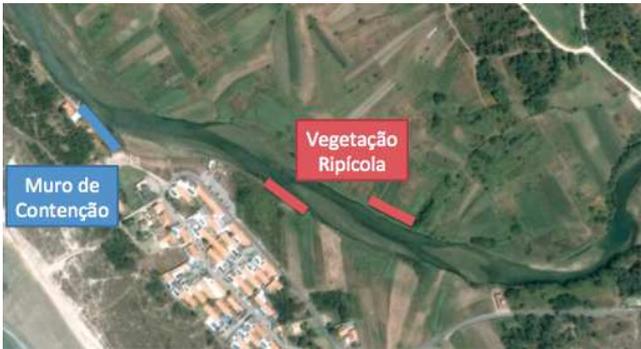
Figura 14. Localização no troço estudado das intervenções propostas.

Deste modo, e com base nas observações realizadas e nos fundamentos teóricos fornecidos por Hoag e Fripp (2002), propõe-se a utilização de vegetação ripícola para estabilizar os trechos 2 e 3, respectivamente na margem esquerda e direita, Figura 14.

No trecho 1, as condições da margem esquerda, nomeadamente a presença de rochas e a relativa profundidade do escoamento verificada, aliadas à proximidade das casas à margem, impedem um reperfilamento da margem assim como a utilização de vegetação ripícola.

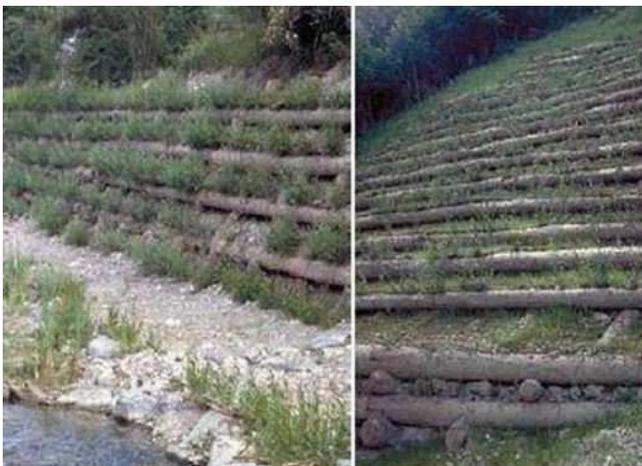
Figura 15. Aspecto final de um talude protegido com troncos de madeira com interposição de estacaria viva.

Neste caso, a melhor solução consiste na aplicação de um muro de contenção de troncos de madeira com interposição de estacaria viva. A protecção de margens recorrendo a esta técnica de bioengenharia, é bastante comum, quer seja com ou sem interposição de estacaria viva. Estes muros de contenção são constituídos por troncos de madeira perpendiculares e paralelos à margem, sendo introduzidos entre os espaços dos troncos ramos de árvores, tais como salgueiros ou ulmeiros, juntamente com algum substrato. Como os ramos estão vivos, facilmente ganham raízes.

Os troncos de madeira, com o tempo e devido a estarem em contacto com a água, vão-se decompondo, adicionando mais substrato para a vegetação aí existente, Figura 15.

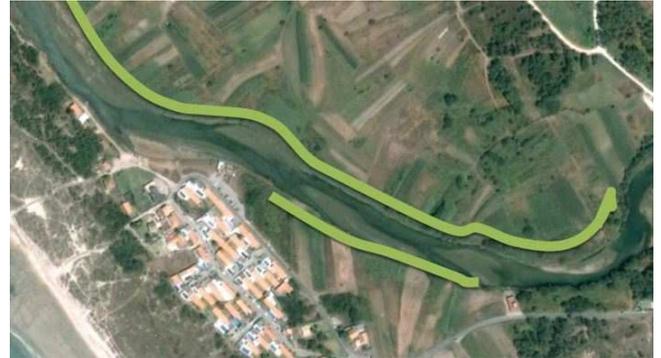
Figura 16. Localização no troço de estudo do corredor vegetal proposto.

A par das intervenções referidas, será também de prever a criação de um corredor vegetal ao longo das margens através da plantação de arbustos ou de árvores de pequeno porte, Figura 16. Esta medida visa, nomeadamente, evitar que as máquinas agrícolas, que trabalham nas explorações adjacentes ao rio, se aproximem demasiado das margens, especialmente da margem direita. O peso das máquinas introduz sobrecargas importantes no talude, que caso já tenha sido instabilizado pode entrar em rotura. A rotura, além de introduzir quantidades importantes de material, também expõe o material do talude que não tem cobertura vegetal e, como anteriormente referido, apresenta menor resistência ao escoamento.
