FISCALIZAÇÃO DE OBRAS HIDRÁULICAS Management and Supervision of Hydraulic Constructions

O presente artigo descreve a atuação do departamento de fiscalização de obras da SOPSEC S.A. em casos concretos de obras hidráulicas (execução de conduta adutora e reservatório, construção de ETA e instalação de dois interceptores), de forma a apresentar a utilidade e importância deste componente do processo construtivo.

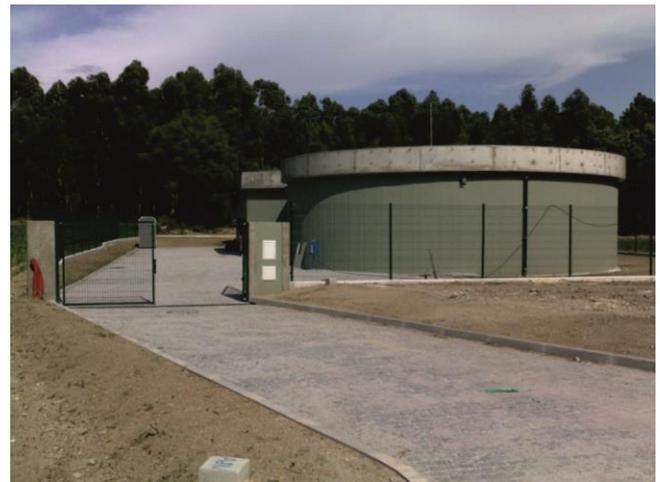
Figura 2. Vista geral do reservatório de Guilhabreu – Vila do Conde.

Esta empreitada, designada “Sub-sistema de Vila do Conde – Setor de Guilhabreu”, cuja vista geral se encontra representada na Figura 2, tem como Dono de Obra a Águas do Noroeste, S.A. e a sua execução decorreu entre Setembro de 2010 e Maio de 2011, completando, deste modo, 8 meses de execução. De assinalar que foi cumprido o prazo de execução inicialmente previsto.

A empreitada contemplou trabalhos de implantação de uma conduta adutora, em ferro fundido dúctil, com uma extensão aproximada de 4000 m e um diâmetro de 200 mm. Foi também construído um reservatório em betão armado, constituído pela câmara de manobras e por duas células cilíndricas e com a capacidade de 600 m³ cada. É ainda possível a ampliação futura deste reservatório com uma terceira célula de idêntica capacidade.

Este reservatório, cuja adução provém da conduta adutora que também integra a empreitada, serve, graviticamente, uma conduta com diâmetro de 250mm e, sob pressão, uma conduta com diâmetro de 150mm. A pressão nesta conduta é gerada por um grupo hidropressor instalado na câmara de manobras.

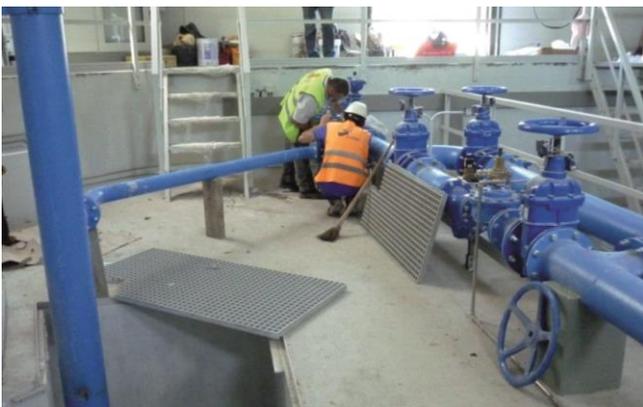
Figura 3. Verificação da correta montagem de juntas flangeadas.

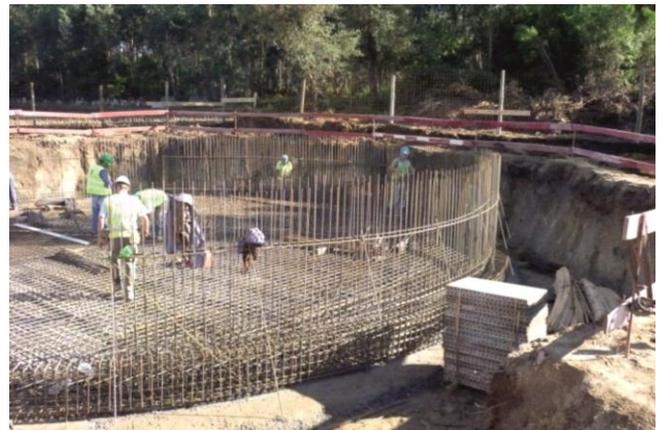
Figura 4. Armaduras de uma célula do reservatório.

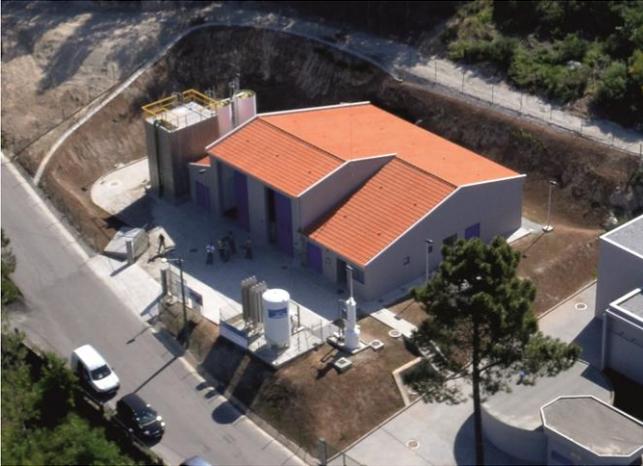
Figura 5. Vista geral da Estação de Tratamento de Água de Baião.

A “Empreitada de execução da Estação de Tratamento de Água de Baião”, cuja vista geral se encontra representada na Figura 5, teve como dono de obra a Águas do Douro e Paiva, S.A. e a sua execução decorreu entre Maio de 2011 e Abril de 2012 (12 meses de execução).

O tratamento preconizado divide-se em duas linhas: linha líquida (medição do caudal afluente à ETA; pré-oxidação em linha com dióxido de cloro; remineralização; coagulação e floculação em linha; filtros multimédia em dois estágios; filtros de carvão ativado; desinfecção em linha; controlo final de pH com soda cáustica; medição de caudal de água tratada) e tratamento de água de lavagem dos filtros (decantação; espessamento de lamas; desidratação das lamas espessadas por filtro de prensa).

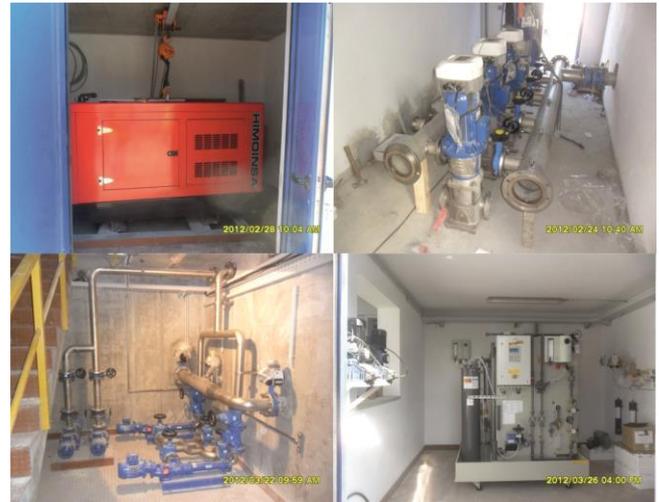
Figura 6. Em cima: gerador à esquerda e grupo eletrobombas à direita. Em baixo: bombas e circuitos à esquerda e sala de cloro à direita.

Verificou-se também um elevado número de trabalhos de instalação e montagem de equipamentos eletromecânicos (Figura 6 e Figura 7), que incluíram o fornecimento e montagem de válvulas, tubagens, tanques de contato, filtros multimédia em dois estágios e filtros de carvão ativado, bombas doseadoras, depósitos de preparação e armazenamento de reagentes, sondas, medidores de caudal, grupos eletrobomba, entre outros. Existiram ainda trabalhos de instalação elétrica, instrumentação e automação.

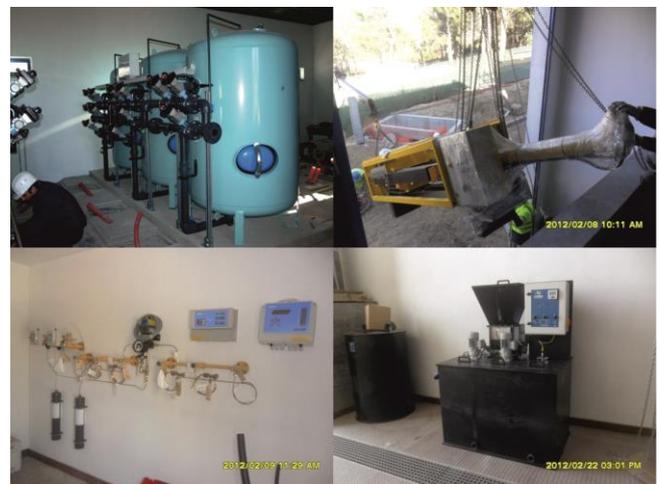
Figura 7. Em cima: filtros multimédia e de carvão ativado à esquerda e filtro de prensa à direita. Em baixo: sala de cloro à esquerda e preparador de polieletrólito à direita.

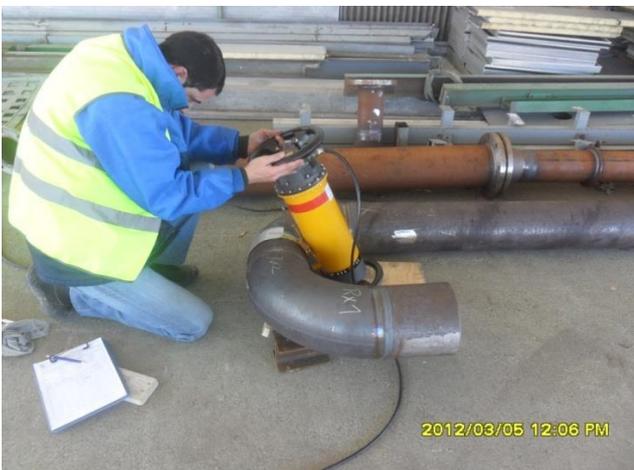
Figura 8. Ensaio radiológico a soldaduras de tubagens.

Também nesta empreitada foram aplicados diversos modelos de controlo de execução e acompanhamento de tarefas por parte da SOPSEC, S.A.. Mais uma vez, a equipa de Fiscalização deslocou-se a instalações de fornecedores de materiais e equipamentos para verificar a conformidade de execução dos mesmos, com acompanhamento de ensaios diversos que atestam esta situação. A título de exemplo destacam-se os ensaios radiológicos a soldaduras em tubagens (Figura 8).

No local da obra foram também realizados diversos ensaios a soldaduras de tubagens, neste caso, ensaios de líquidos penetrantes, onde se destacam imperfeições de soldaduras (à semelhança dos ensaios radiológicos, que são mais detalhados).

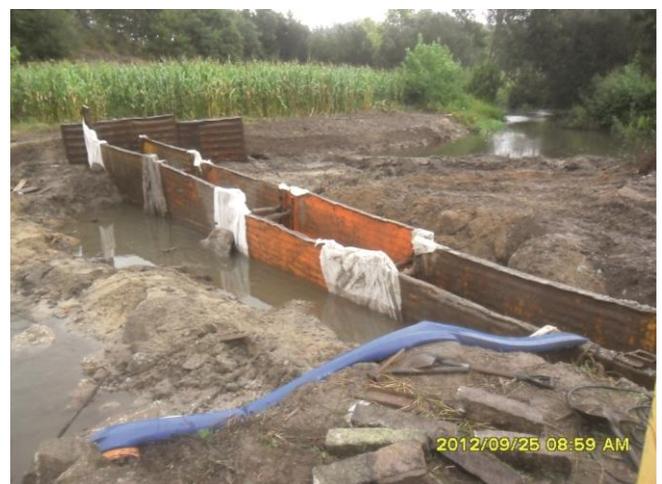
Figura 9. Execução de travessia de rio.

Nesta empreitada, as dificuldades de execução foram consideráveis, destacando-se o facto de existirem diversas travessias de linhas de água (Figura 98) e a realização de perfurações horizontais (Figura 10). A constante localização dos interctores muito próxima e paralela às linhas de água foi uma dificuldade acrescida pois as condições dos terrenos eram péssimas para a execução de trabalhos (Figura 11).

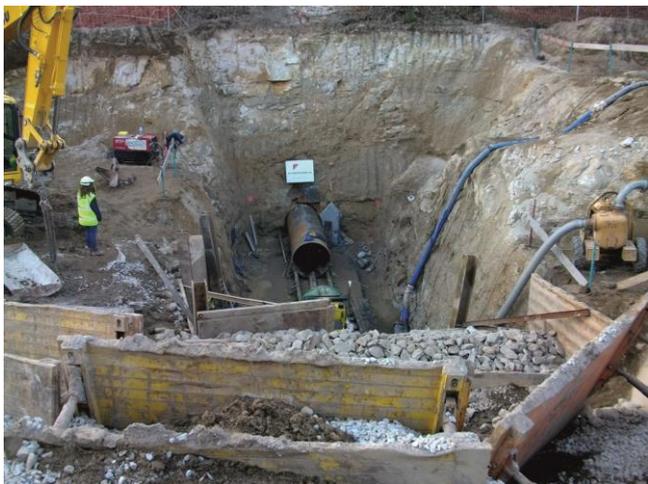
Figura 10. Execução de perfuração horizontal a 15m de profundidade.

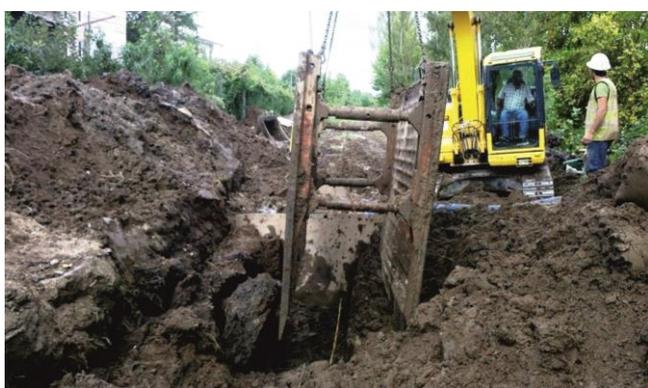
Figura 11. Execução de trabalhos na proximidade do rio.

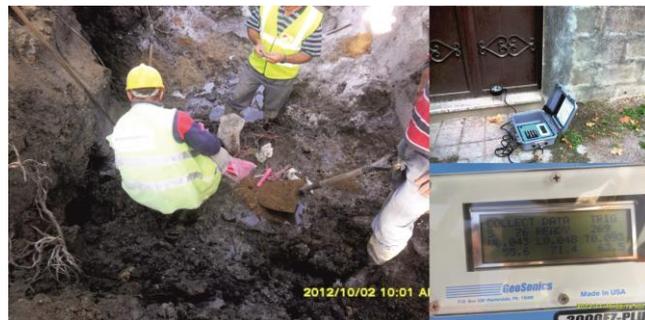
Figura 12. Desmorte de rocha com recurso a explosivos e correspondente medição das vibrações induzidas em habitações e monumentos próximos.

Nesta empreitada o caso foi ainda mais complicado pois eram atravessadas zonas sensíveis e cuja intervenção obrigava ao acompanhamento arqueológico e à constante medição das vibrações induzidas pelas cargas explosivas utilizadas (Figura 12).
