## ESTUDO DAS INTERVENÇÕES NA COSTA DA CAPARICA Costa da Caparica Coastal Protection Works

F. VELOSO-GOMES <sup>(1)</sup>, F. TAVEIRA-PINTO <sup>(2)</sup>, J. PAIS-BARBOSA <sup>(3)</sup>, J. COSTA <sup>(4)</sup> e A. RODRIGUES <sup>(5)</sup>

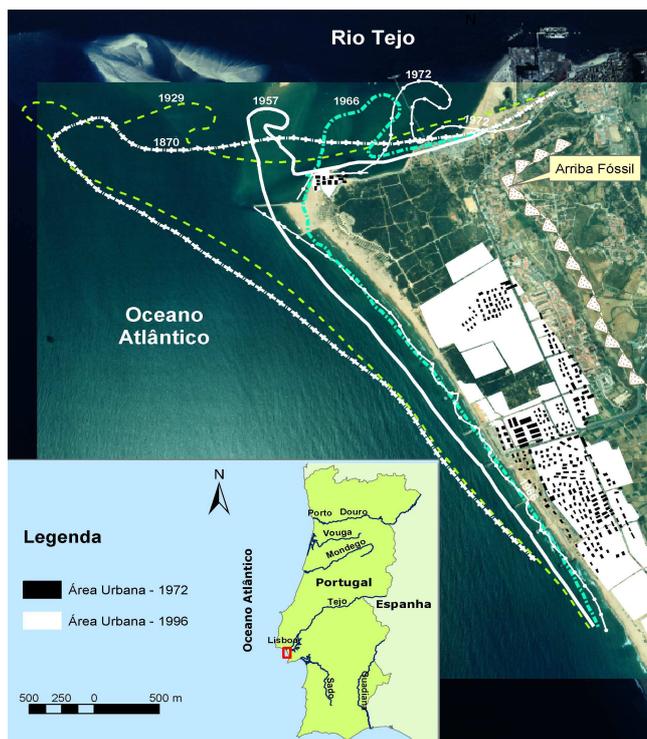
Figura 1. Localização da área em estudo, evolução da linha de costa e área urbana.

O sector costeiro entre a Cova do Vapor e a Costa da Caparica, localizado na margem sul do estuário inferior do rio Tejo, apresenta uma importância relevante no que respeita ao turismo e à área urbana, em especial durante o Verão. Nesta zona ocorre uma interacção dinâmica significativa entre o mar, o rio e a terra. Desde o final do século XIX, este sector sofreu um recuo significativo da linha de costa, em especial da restinga que se estendia até à zona do farol do Bugio (figura 1). Esta restinga projectava-se no sentido do farol do Bugio até 1929.

No entanto entre 1929 e 1957 a restinga apresentou um recuo de cerca de 1.5 km, acompanhado por um assinalável recuo da linha de costa na frente urbana da Costa da Caparica (figura 1).

Paralelamente aos problemas de erosão, ocorrem elevadas pressões urbanísticas e turísticas, que têm como consequência o aumento das dificuldades e da complexidade da gestão desta zona costeira. Como se pode verificar na figura 1, a área urbana apresentou um acentuado crescimento no período entre 1972 e 1996.

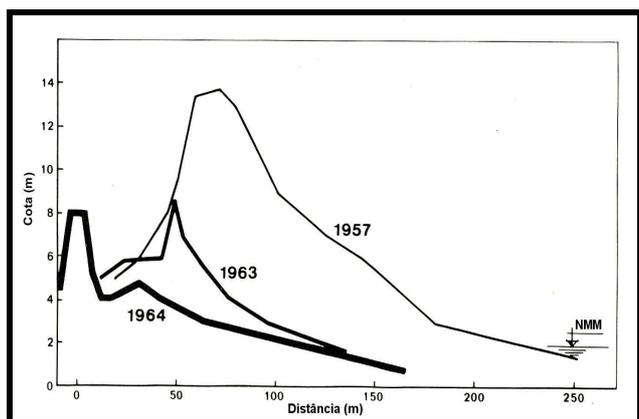
Figura 2. Evolução do perfil transversal entre 1957 e 1964 (Barceló, J. P., 1971).

Segundo Barceló, 1971, entre 1957 e 1963, a duna recuou 100 m e a cota da crista da duna diminuiu cerca de 6m (figura 2).

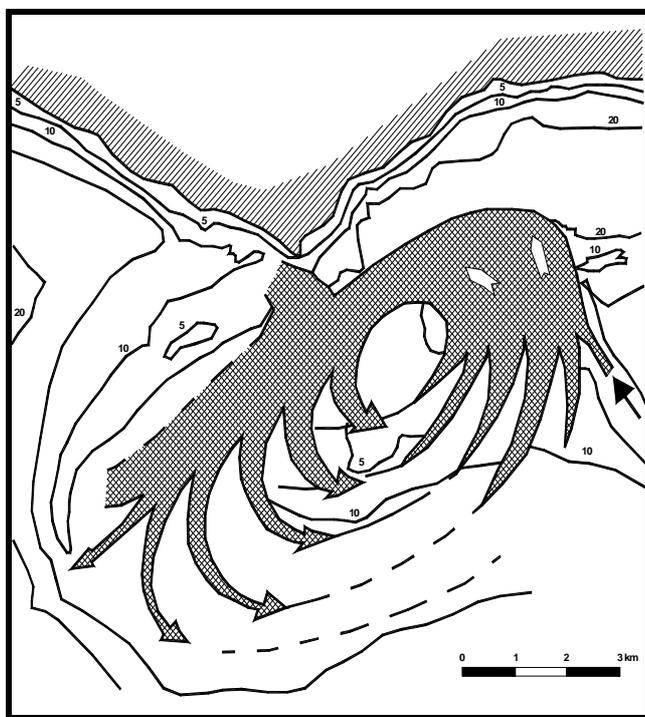
Figura 3. Circuito de movimentação dos sedimentos (Oliveira, I. M, 1973 em Abecassis, F., 1997).

Grande parte do regime de agitação marítima atinge o trecho Cova do Vapor – Sul da Caparica rodada a Sudoeste, por efeito dos fenómenos de difracção (em torno do cabo Raso, para a agitação marítima proveniente dos quadrantes Norte e Oeste) e de refracção (sobre a complexa batimetria da região), induzindo uma resultante de transporte aluvionar de Sul para Norte. A acção conjugada das correntes de maré de enchente sobre o banco, na zona da Golada, reforçam a capacidade de movimentação das areias na mesma direcção, acabando por se depositar na face norte do talude do banco, contribuindo assim para a progressão deste na mesma direcção. Durante a vazante, as fortes correntes que se verificam no canal natural promovem o transporte de areias em direcção ao exterior da barra, depositando-as à medida que a sua intensidade diminui e contribuindo para a redução das profundidades que aí se verificam. Como sequência, é a agitação marítima incidente, em particular a proveniente do quadrante Norte, que retoma o processo de transporte em direcção à costa, ao longo do talude virado a sul, fechando-se o circuito da movimentação aluvionar (Abecassis, F., 1997) (Figura 3).

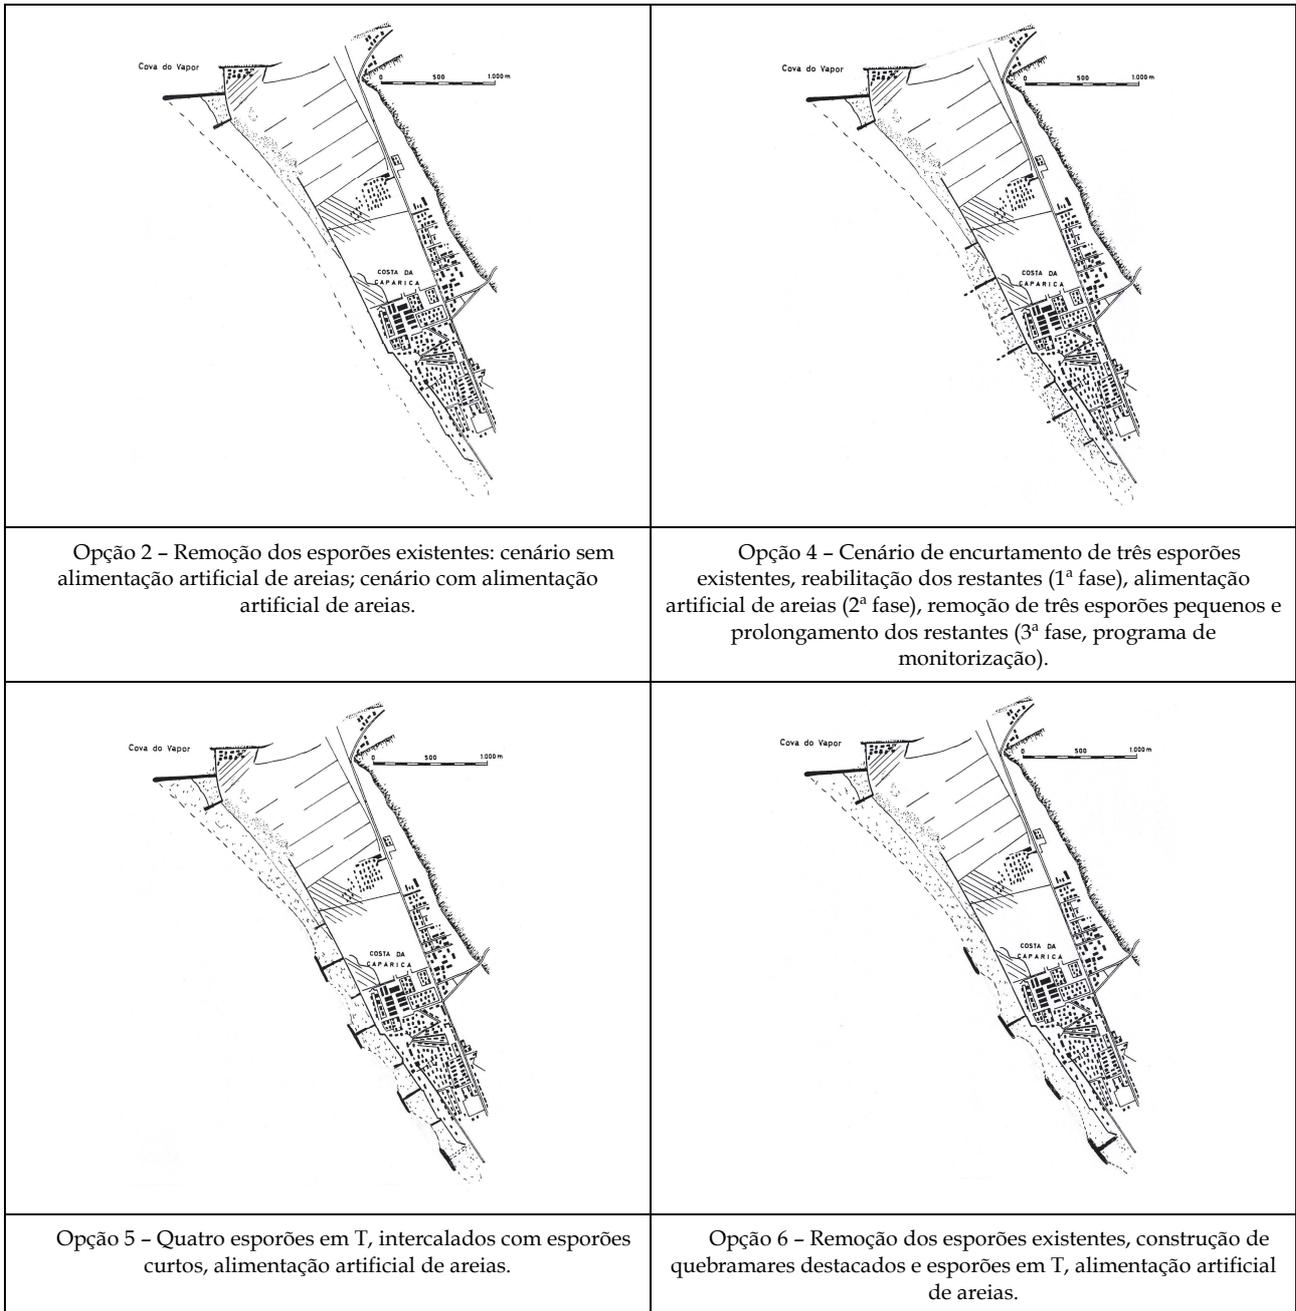
Figura 4. Exemplos de algumas das opções apresentadas.

Todas as opções consideram a reabilitação da obra de defesa aderente existente porque esta é vital na protecção da área urbana. Paralelamente com algumas contributos para o planeamento e gestão, foram apresentadas e discutidas diversas opções de protecção para a Costa da Caparica (figura 4), nomeadamente (FEUP/IHRH, 2001):

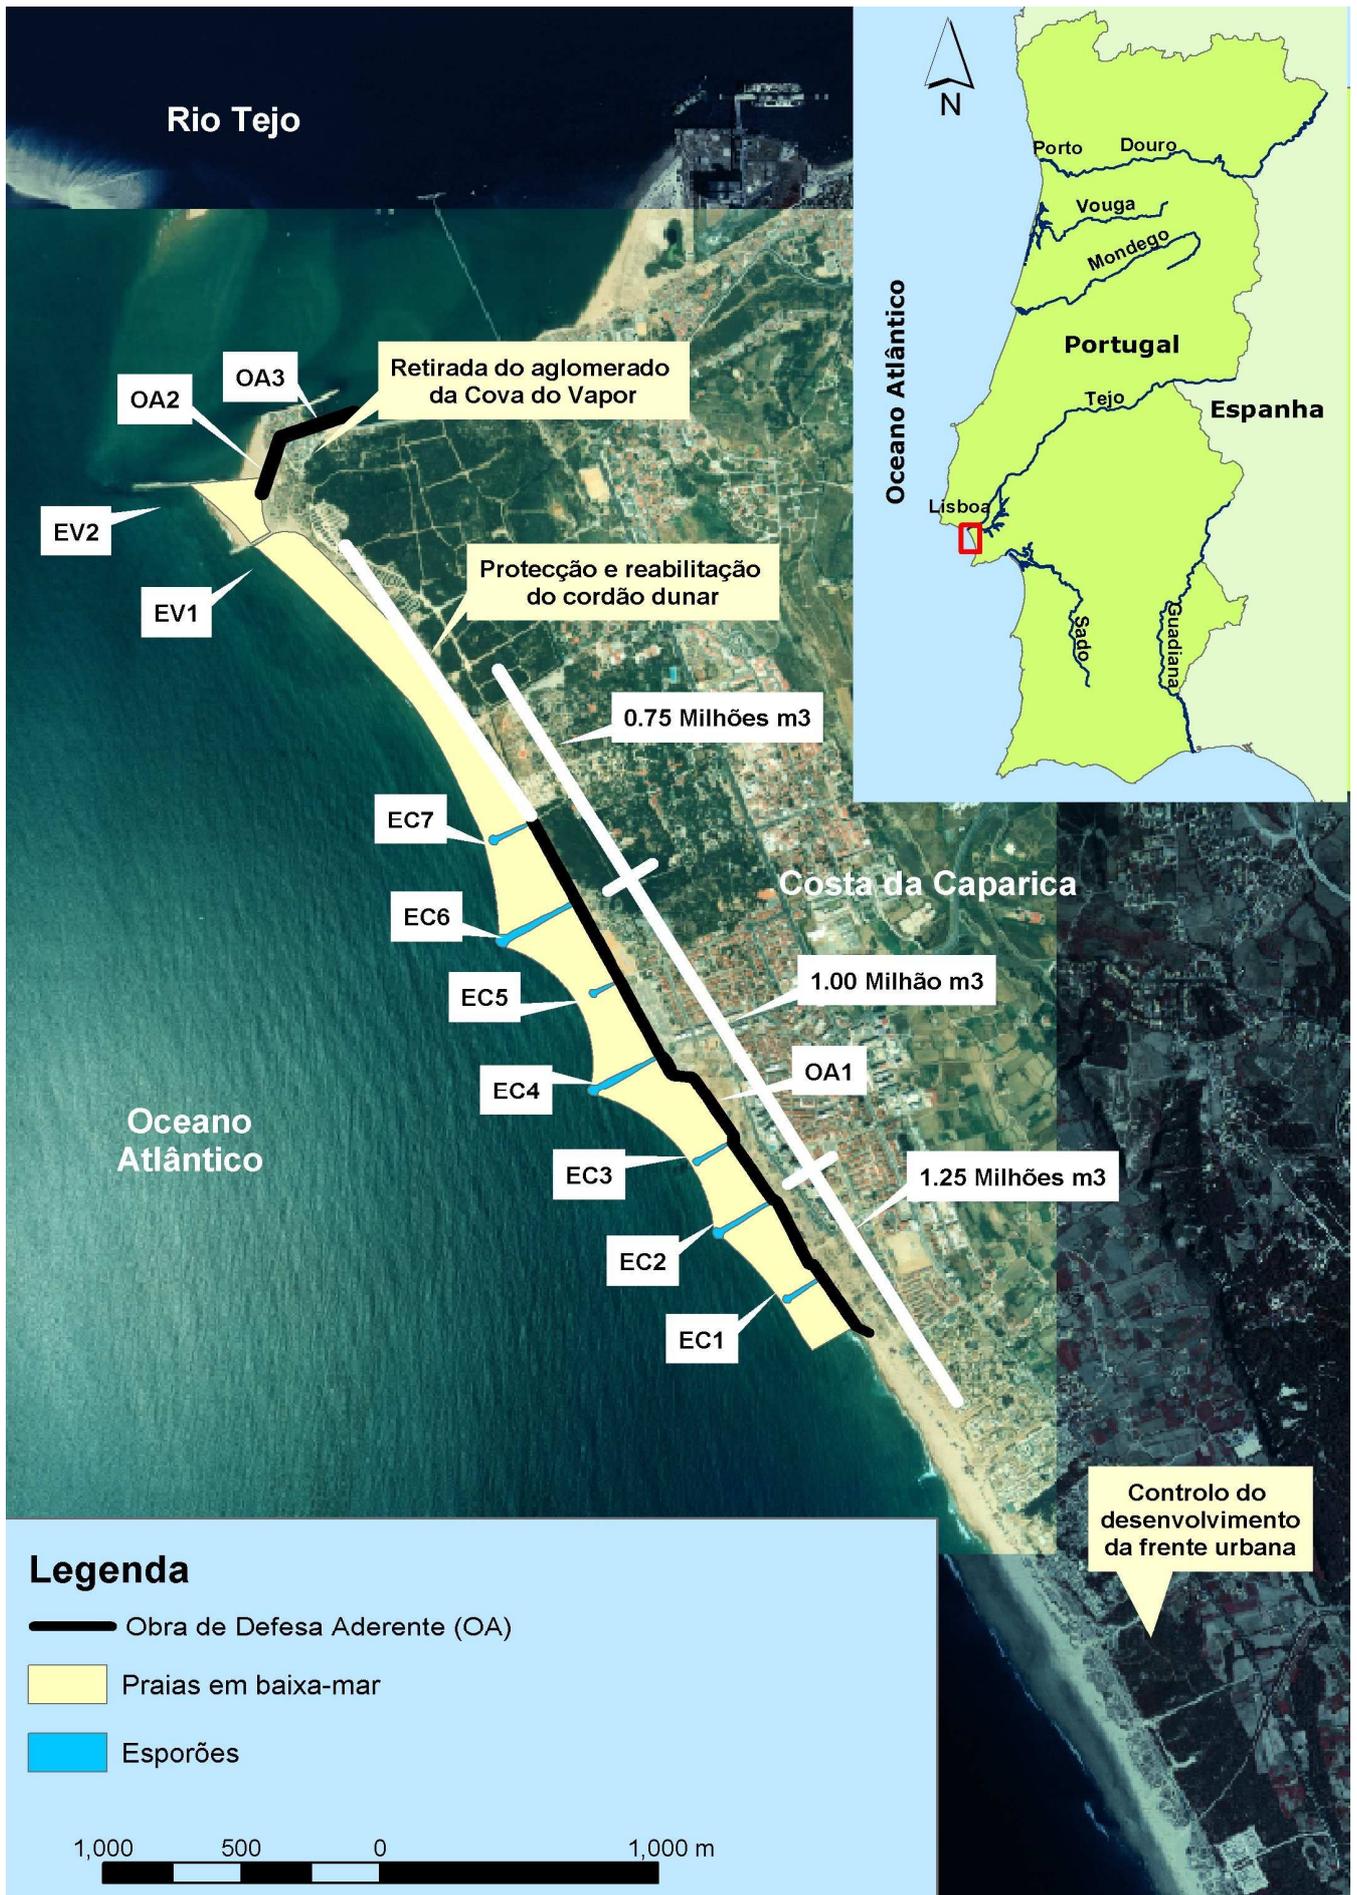
Figura 5. Fases de intervenção.

As intervenções nas obras de defesa costeira aprovadas são baseadas na opção 4 (FEUP/IHRH, 2001), a ser implementada nas três Fases seguintes (figura 5):

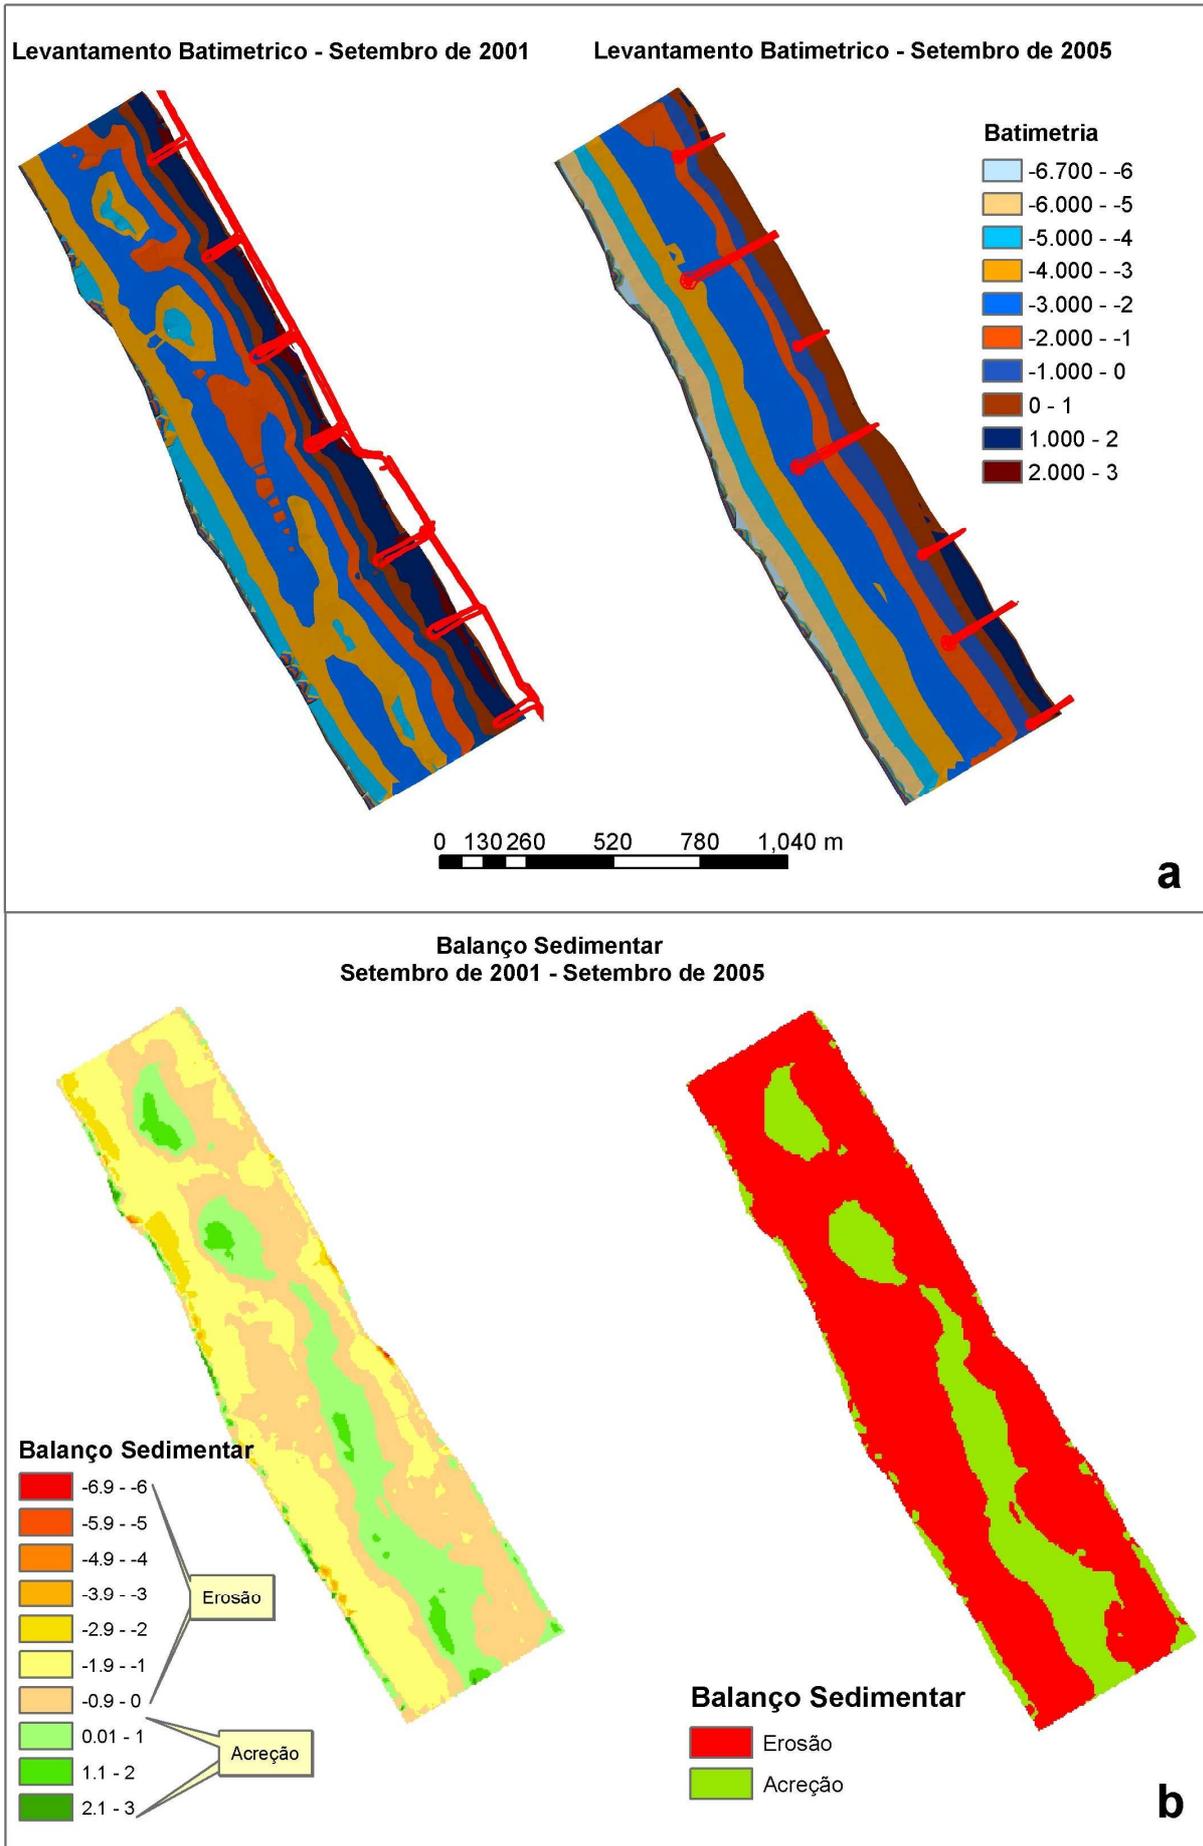
Figura 6. Balço sedimentar entre Setembro de 2001 e Setembro de 2005.

Até à data foram realizados três levantamentos das estruturas (Setembro de 2001 e 2005 e Maio de 2006), dois levantamentos hidrográficos globais (Setembro de 2001 e 2005 – figura 6) e dois levantamentos fotográficos verticais.

A primeira comparação dos levantamentos batimétricos foi já efectuada, utilizando os dados de Setembro de 2001 e de 2005 (Figura 6).

Observando a figura 6a pode constatar-se que as batimétricas de menor profundidade se deslocaram no sentido de terra.

A figura 6b mostra o resultado do balanço sedimentar dos levantamentos referidos anteriormente.

Com base nesta figura é possível concluir que o fundo sofreu um processo de erosão acentuado, estimando-se que entre Setembro de 2001 e 2005 perdeu cerca de 800 000 m<sup>3</sup> de areia, apenas na zona do campo de esporões.
